歴史的建築物の外観デザインを保った耐震改修工事

Retrofit which Left the Facade of the Historic Building

要旨

1933年竣工の旧戸畑区役所を図書館に再生する計画の施工を担当した。建物の外観を変えない計画であり、耐震補強はすべて屋内で行う設計とされた。アーチ状の鉄骨ユニットを中廊下に配置するアーチフレーム補強と名付けられた補強方法が採用された。基礎梁の補強と耐震壁の増設が併せて行われた。既存躯体は設計時の想定以上に劣化が激しく、工事時に綿密な調査と慎重な材料選定が求められた。歴史的建築物の再生に対して与えられた様々な設計の意図・要求と、それに応じて取り組んだ一連の耐震補強工事、躯体補修工事について示した。

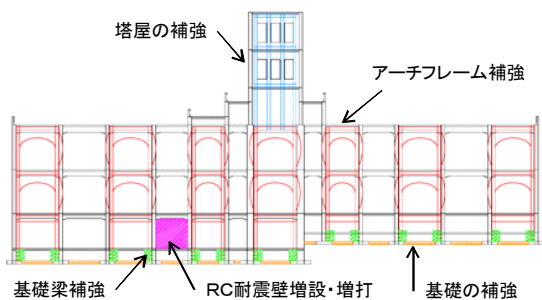
図1 耐震補強概要

耐震診断の結果、既存建物は中性化の進行が著しく、経年劣化の影響も大きく、靱性指標が低い値であることがわかった。また、構造図や構造計算書が現存しないことから、具体的な補強設計は現地調査を行い、部材断面を実測しながら進める計画とした。耐震補強は、仕上げ等撤去による建物の軽量化、経年劣化部の修復、基礎・基礎梁の補強、鉄骨アーチフレームとRC耐震壁の増設・増し打ちによる全体架構の補強、鉄骨フレームによる塔屋の補強から構成されている（図1）。アーチフレーム補強については、補強鉄骨の品質確保という観点から、部材間の取り合い部を含めた建方要領が定められた（図2）。

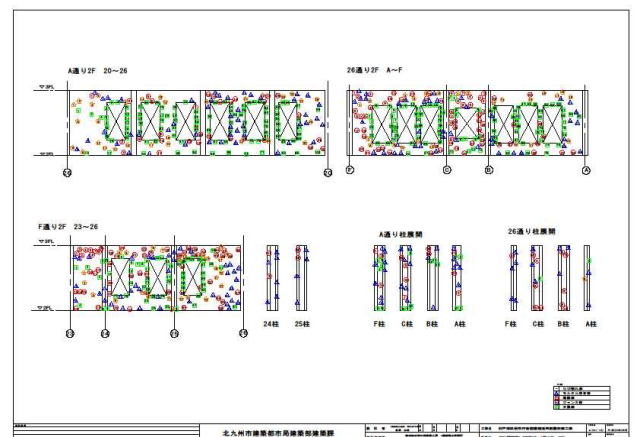
図9 既存躯体劣化調査図

内部造作等の解体撤去が進み、主要構造部が現れてくるにつれて、老朽化と劣化の状況がはっきりとわかるようになった(写真18、19)。劣化が激しい部位では、テストハンマーでも躯体表面をかなり傷つけてしまう状態であったため、第1段階の調査は柱の1/3程度に留めることとした。

このような状況下で、市の監理者だけでなく基本設計者を含め現場で直接に状況確認が行われ、適宜計画変更が行われた。なお、劣化状態を、赤：爆裂(露筋)、黒：ジャンカ(露筋)、緑：欠損(外壁浮き)、黄：ひび割れ、と現場で色分類することで識別が容易にできるようにした(写真20～21、図9)。

既存コンクリートの中酸化、鉄筋の腐食が進行しているため、浸透性アルカリ付与剤や含浸固結剤を塗布することで中酸化を抑制することとした。

補修の分類は、爆裂(露筋)部補修、ジャンカ(露筋)部補修、欠損部補修、モルタル部浮き補修、グラウト注入、炭素繊維シート補強となる(写真22、23)。

爆裂・ジャンカ・欠損部の補修については、躯体の健全な部分まで研り出した後、露筋時は錆を除去し、露筋の劣化が著しい場合は状況に合わせて添え筋を溶接などして補強した。その後、浸透性アルカリ付与剤の塗布、含浸固結剤の塗布、防錆ペーストの塗布(写真24)、ポリマーセメントによる充填を行った。なお、アルカリ付与剤は浸透乾燥すると塗布の確認が難しいため、フェノールフタレイン溶液にて塗布の確認を行った(写真25)。
