# 建設後 50 年経過した都市高速道路鋼製基礎の耐震補強 — 湊町・難波地区鋼製基礎大規模更新工事 —

## Seismic Reinforcement of Urban Expressway Steel Foundations 50 Years after Construction — Approach in the Large-scale Renewal Project at Minatomachi-Namba District —

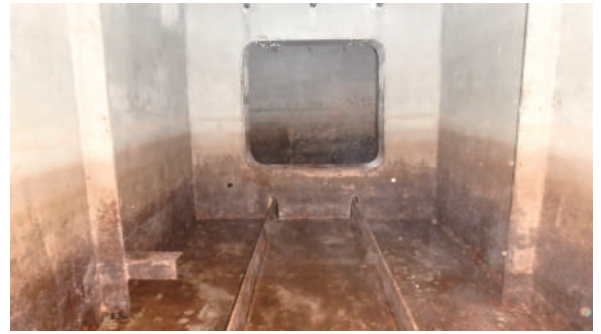
図4 鋼製基礎内部の腐食状況

鋼製基礎既設構造のイメージを図3に示す。また、鋼製基礎内部の腐食状況を図4に示す。鋼製基礎は見た目の腐食が激しいものの減肉はほとんどしておらず、概ね建設当時の板厚を有していることが調査によって判明している。

次に、防食対策は、長期耐久性の確保も兼ね、鋼材の内面および外面はブラストし金属溶射または重防食塗装を行う。さらに、最新基準へ適合させるため、各鋼製基礎に対して現行基準（H29 年道路橋示方書）での耐震性能照査を行い、必要に応じて耐震補強を実施する。

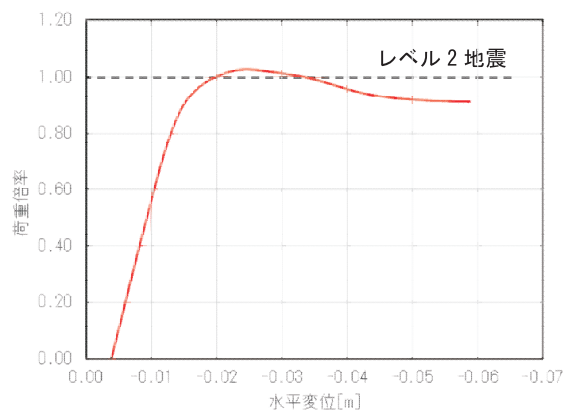
図 12 PN-01 荷重倍率～水平変位関係 (橋軸直角負方向)

橋脚基部の水平変位と荷重倍率の関係は図 12 の通りである。ここに、グラフの縦軸の荷重倍率はレベル 2 地震時の橋脚基部最大断面力が作用した場合を 1.0 としている。また、水平変位は橋脚基部中心位置の変位である。図 12 より、荷重倍率が 1.0 に達する前に橋脚基部の変位が大きくなっていることが分かる。また、最大荷重倍率以降は、荷重倍率が低下している。

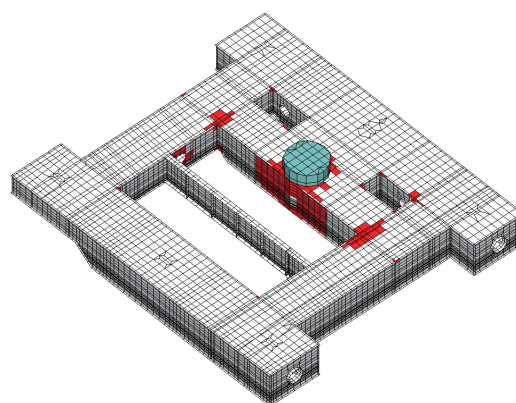
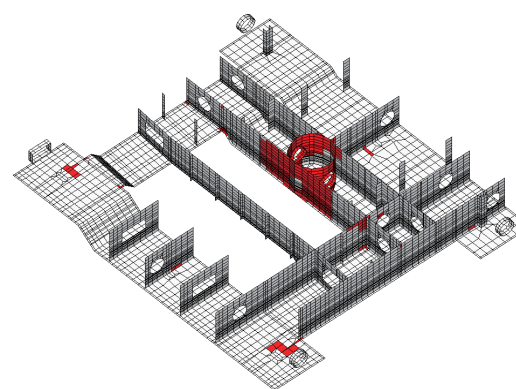
図 13 PN-01 鋼製基礎の塑性化範囲 (荷重倍率 1.0)

荷重倍率 1.0 のステップにおける鋼製基礎の塑性化範囲を図 13 に、橋脚基部近傍を拡大した変形図 (変形倍率 10 倍) を図 14 に示す。これらより、鋼製基礎の塑性化は橋脚基部近傍に集中し、橋脚直下のフランジおよびウェブが大きく変形しており、これが、荷重倍率の低下に至った原因と考えられる。

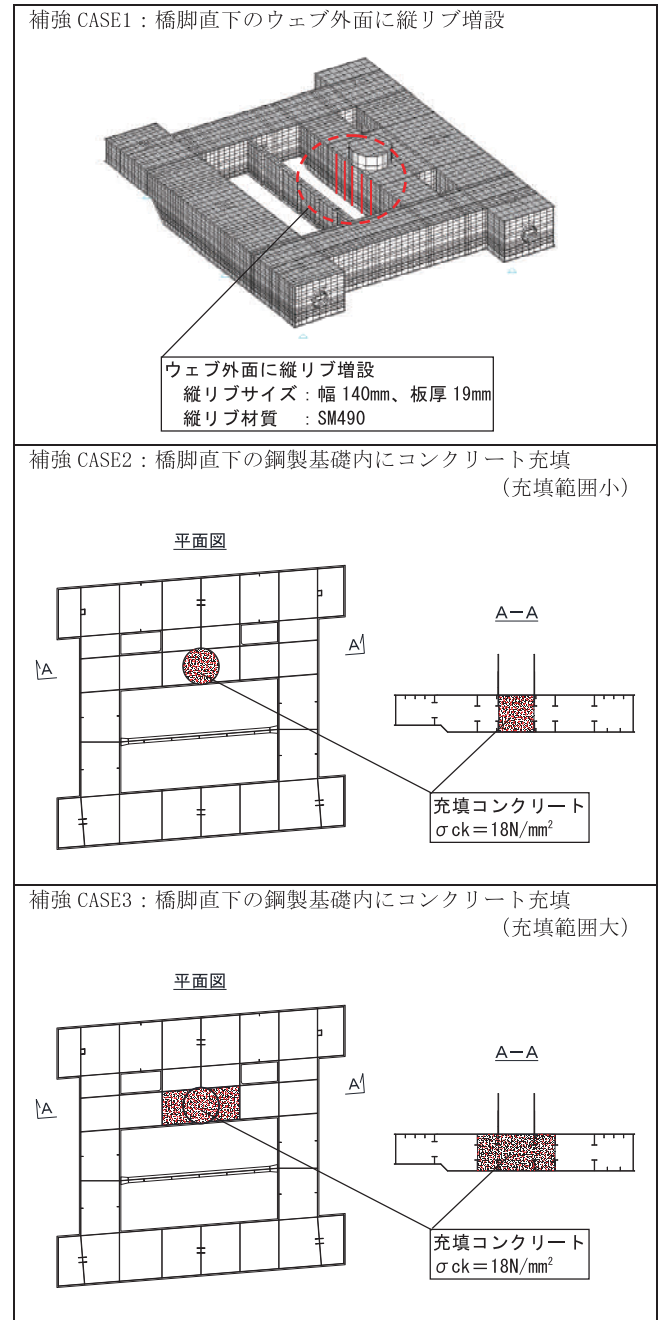
図 15 補強検討ケース

鋼製基礎の塑性化は橋脚基部近傍に集中していることから、この部分の局部座屈を防止することで耐力向上が期待できると考えられるため、以下の 3 ケースについて検討を行った。各ケースの詳細は図 15 に示す。

補強 CASE1：橋脚直下のウェブ外面に縦リブ増設

補強 CASE2：橋脚直下の鋼製基礎内にコンクリート充填

補強 CASE3：橋脚直下の鋼製基礎内にコンクリート充填  
(充填範囲を補強 CASE2 よりも拡大)

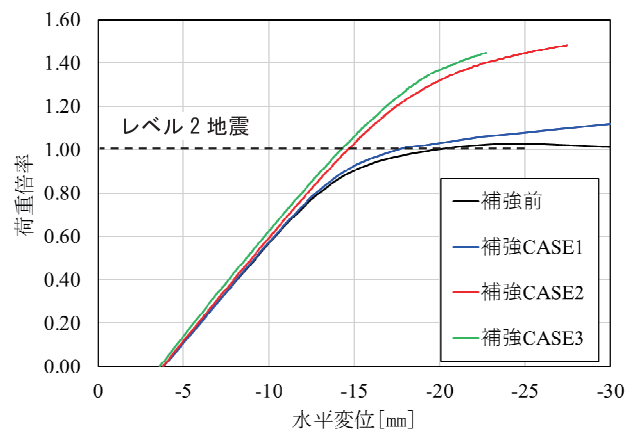
図 16 PN-01 荷重倍率～水平変位関係(橋軸直角負方向)

補強前および補強 CASE1～3 の橋脚基部の水平変位と荷重倍率の関係を図 16 に示す。グラフの縦軸および横軸は図 12 と同じである。補強 CASE1 は、最大荷重倍率は補強前に比べやや向上する程度であるが、最大荷重以降においても荷重倍率の低下は見られず、じん性の向上がある程度図れたものとする。ただし、補強前と同様に荷重倍率 1.0 に達する前に橋脚基部の変位が大きくなっており、レベル 2 地震動に対して耐力が不足している。補強 CASE2、CASE3 については、荷重倍率が大きくなっており、補強前や補強 CASE1 に比べ 1.4 倍程度耐力が向上する結果であった。また、荷重倍率 1.3 程度までは線形挙動を示している。

以上より、補強 CASE1 は耐力が現況と比べてやや向上し、かつ、ウェブが座屈損傷しにくくなったことによりじん性の向上が確認できたものの、レベル 2 地震動に対しては耐力が不足する結果であった。これに対して補強 CASE2 では局所的な塑性化は見られるものの、レベル 2 地震動に対して鋼製基礎全体としては線形挙動であり、十分な耐力を有することが確認できた。補強 CASE3 は、補強 CASE2 よりもさらに耐力の向上が見られるものの大きな差は無かった。このことから、最適な補強案として補強 CASE2 を選定した。

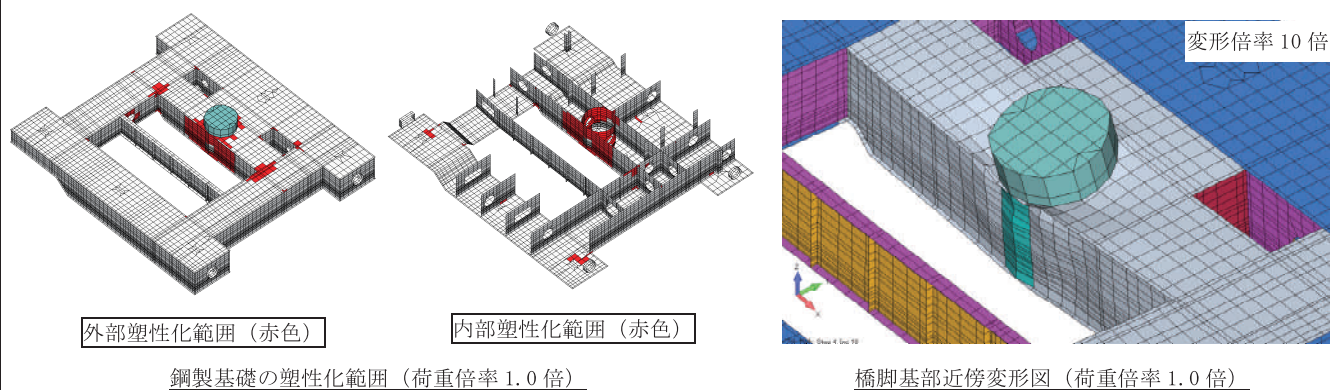
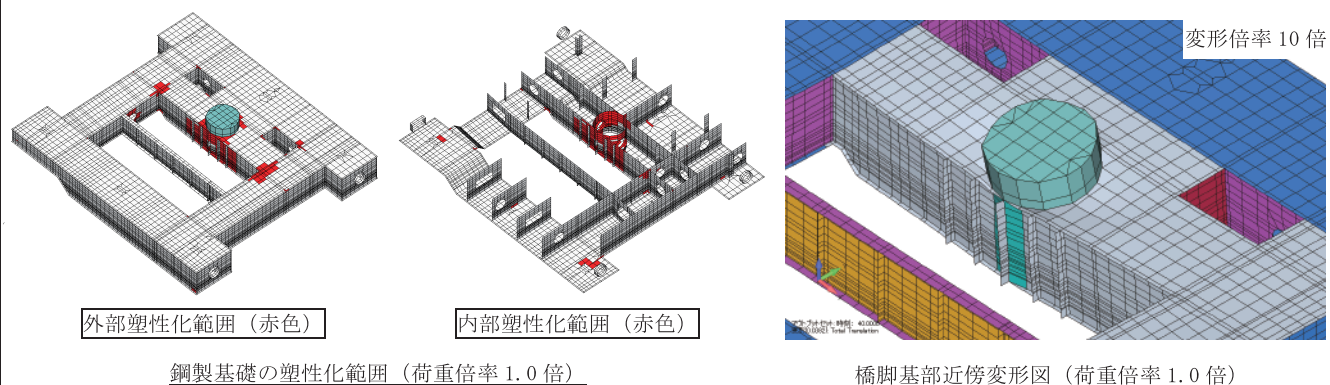
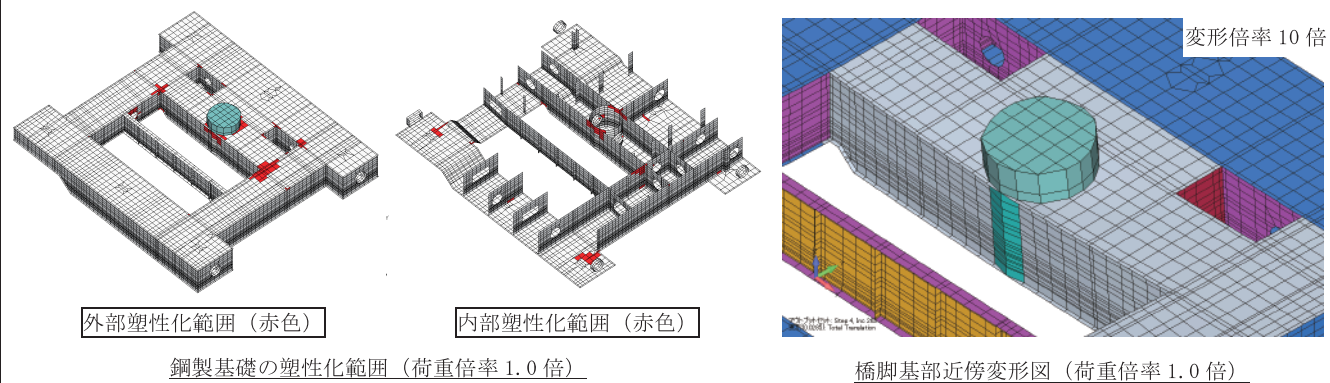
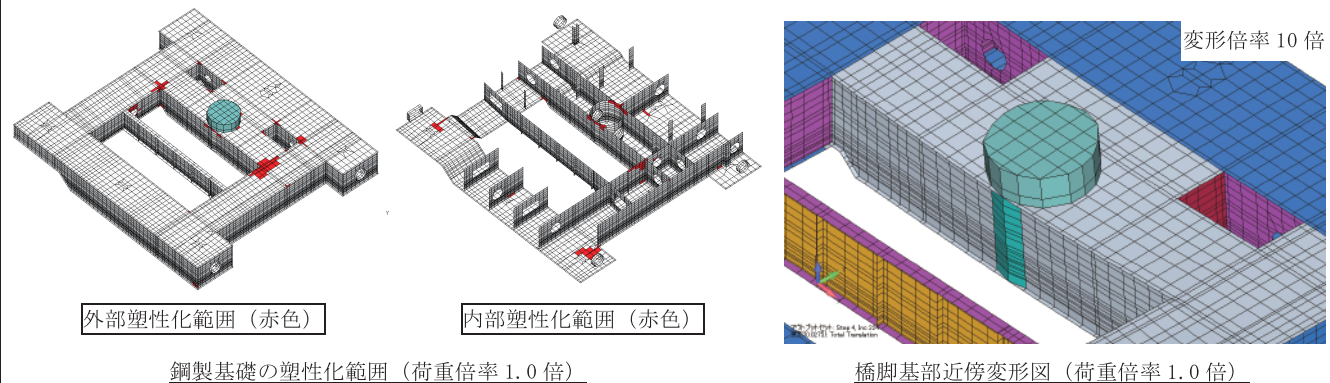
図 17 PN-01 鋼製基礎の塑性化範囲および橋脚基部近傍変形図

図 17 に荷重倍率 1.0 のステップにおける鋼製基礎の塑性化範囲と橋脚基部近傍を拡大した変形図 (変形倍率 10 倍) を示す。補強前および補強 CASE1 に比べ補強 CASE2、CASE3 は橋脚直下の塑性化範囲が小さくなっていることが確認できる。補強 CASE2 と CASE3 の塑性化範囲の違いはほとんど見られなかった。
