付加体からなる岩盤の地質予測手法

Study of Geological Prediction Method Based on the Observation of Construction Sites at the Accrectionary Complex

山本 俊夫*1	斎藤 泰信*2	宇都宮 徳生*2
Toshio Yamamoto	Yasunobu Saito	Tokuo Utsunomiya

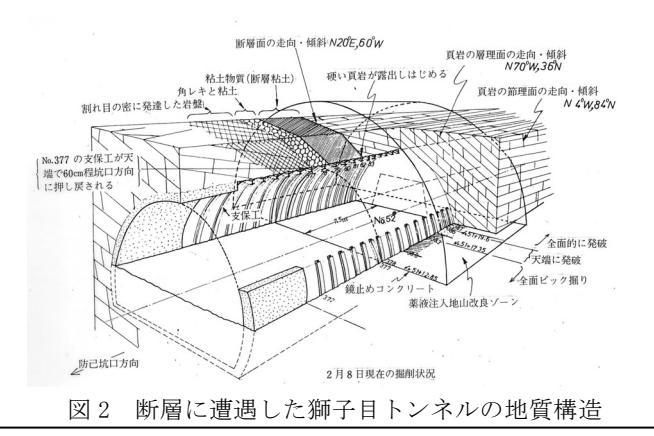
図2は、1982年、和歌山県すさみ町で施工された獅子目 トンネル工事において遭遇した断層破砕帯の地質構造図で ある。当時、破砕帯と判定された地質は、現在の地質学的 見地では、付加体に特有な、脆い黒色の泥質基質部分であ ったと想定される。

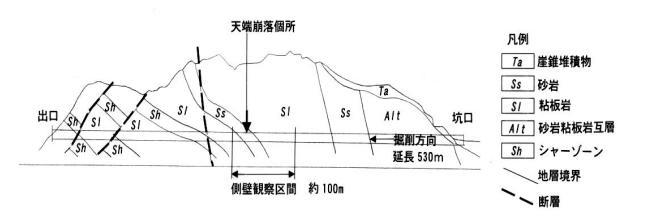
図5 対象トンネル設計段階の地質縦断図

対象トンネルの岩盤は、設計時点での地質縦断図(図5) によると、四万十累層群に属し、大局的には成層した砂岩、 粘板岩、砂岩粘板岩互層からなると想定されていた。

上半掘削施工中において、図5中に記した「天端崩落個 所」にて掘削終了数日後に予期せぬ天端から岩塊の崩落が 発生した。この崩落の原因は、砂岩層は堅固にもかかわら ず、その間に挟まる粘板岩はせん断が著しく、そのため岩 層境界面がすべり易い状態となっていたことにあると判断 された。さらに、掘削による応力開放とその境界面への湧 水の滲出が誘因となり、岩塊の崩落が発生したものと考え られた。この場合、崩落に影響を及ぼした顕著なすべり面 が存在しているにもかかわらず、掘削時点に実施していた 切羽観察において把握されていなかったのは、この不連続 面が、切羽面にほぼ平行な走向を呈する地質構造であった 為であった(図6)。

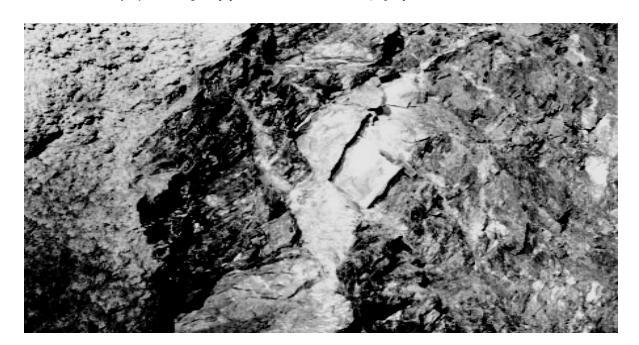
図7 側壁観察に観察された砂岩層の破断構造

崩落原因を確認するため、下半掘削の施工段階において、 崩落地点付近を含む約 150m区間の側壁部の地質観察を実 施した。地質観察の結果、黒色の粘板岩と砂岩優勢の粘板 岩互層から構成され、大局的にはトンネル軸に若干斜交し 流れ盤となる N65° E55° N の走向傾斜を呈して分布して いた。しかし、細かく見ると泥質岩は著しくせん断されて おり、砂岩もレンズ状やサイコロ状になっている部分もあ り、複雑な地質構造であることが判明した(図 7)。崩落が 発生した区間は、薄いせん断した泥岩層を挟んだ厚い砂岩 層が分布していることが確認できた。

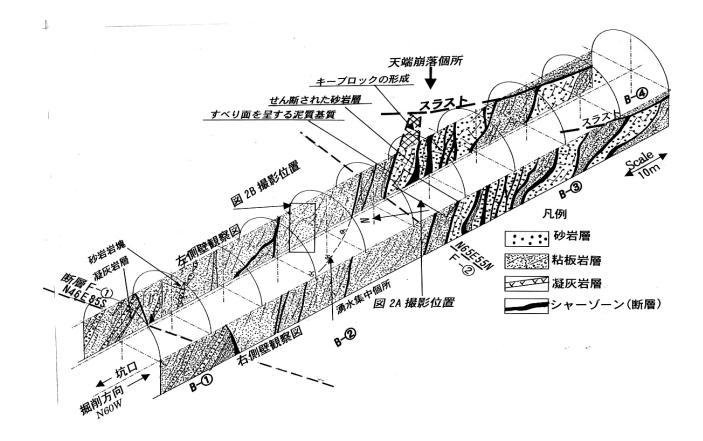
図8 側壁観察に基づく付加体の地質構造モデル

図8は、側壁観察記録を基に地質構造をモデル化して三 次元表現したものである。今回のトンネル掘削方向は、切 羽面とほぼ同じ走向傾斜を呈する層理面が存在していたた め、切羽面の観察だけでは充分に地質構造が把握できなか った例である。なお、これらの調査の結果、図8に示した ダム軸付近に位置する断層 F-②を含むせん断帯が明らか になった。調査横坑でも把握できなかったダム軸付近を通 る破砕帯の存在を、ダム本体工事の前に確認できたため、 設計変更によりダム軸をずらすことでダムの安定性を確保 するとともに、難工事となることを回避することができた。

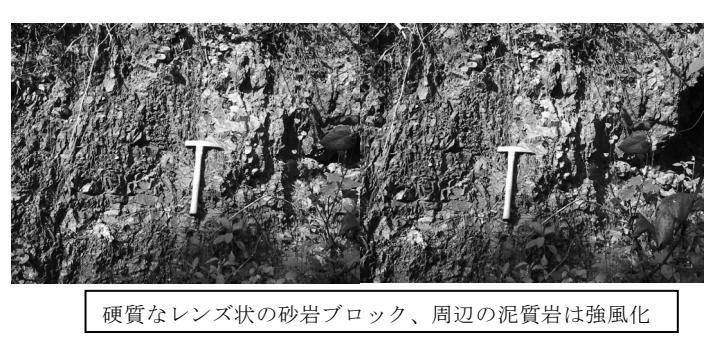
図12 露頭に分布する砂岩泥岩互層状態(立体視用)

掘削前に、既存の調査報告書と地表地質踏査により地質 構造を予測検討し、地質工学的問題点を提示した。概略的 な地表踏査を行ったが、風化状態と草木の繁茂により露頭 状態が悪く(図12)、充分なる地質情報が得られなかった。 地表踏査の結果では大きな破砕帯を伴うような断層の兆候 は見られなかった。

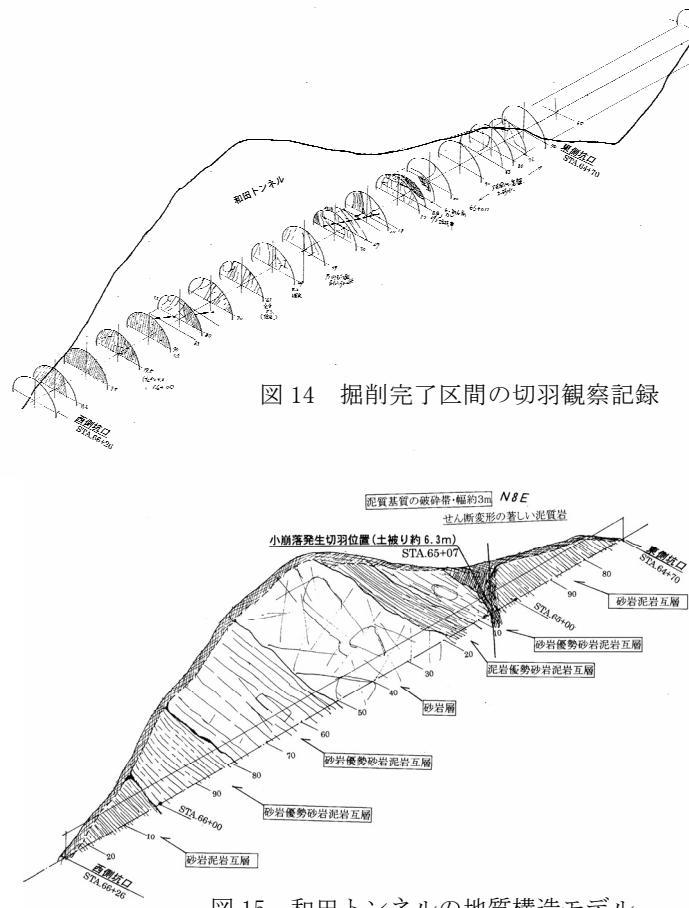
図 15 和田トンネルの地質構造モデル

は、これらを基に想定した地質縦断図である。図14に示した観察結果の地質解析によって得られた見解は以下のとおりである。

①随所に付加体特有の地質構造が確認でき、砂岩層は、大小さまざまなブロックまたはスラブ状を呈しており、硬い砂岩のブロックやスラブに挟まれた泥質基質(泥岩)部分が、著しく破砕され千枚岩状となり、粘土混じり礫の土砂状となっている。

②地層の大局的な走向は、N80°~85°Eである。この方 向は、掘削前に行なった地表地質踏査において、両坑口部 で測定された走向と同様(図 13)であり、トンネル軸(N 50°E)と約 30°で斜交している。傾斜は、高角度で北方向が卓越している。

④STA. 65+09~STA. 65+06 の切羽で発生した小崩落の原因 については、この付近に、N-S系の走向を持ち、ほぼ垂直 の断層破砕帯あるいは脆弱層の存在が想定される。この脆 弱層については、図13に示したように、掘削前にSTA. 65+07 付近に想定した推定断層と一致する。これは、地形判読に よるリニアメント①(図10)により想定したものである。こ の位置では、土被りが約 6m前後と非常に小さく、泥質基 質(泥岩)部分が著しく破砕を受けて細粉化し、湧水の影響 で強風化して部分的に土砂化していたのが原因である。 ⑤小崩落した切羽から採取した岩塊の鉱物学的試験により、

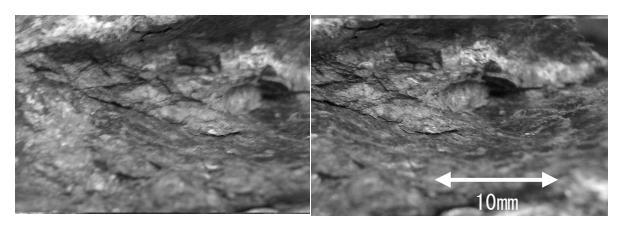
・岩塊の肉眼観察一崩落箇所のサンプリングした岩塊は、 黒色を呈した泥質岩で、著しくせん断破壊され亀裂が発達 して、手で圧力を加えると砕けてしまう程度の脆弱な状態 になっている。図16は、その岩塊の表面の拡大画像である。 断層鏡肌のような光沢を呈した著しい鱗片状劈開が見ら れ、潜在的に発達した劈開面によって、層状に割れやすく なっている。すなわち、著しい大きなせん断変形を被り、 変形して破砕した泥質岩である。

図 16 岩塊の表面の拡大画像(立体視用) 著しい鱗片状劈開を有する泥質岩

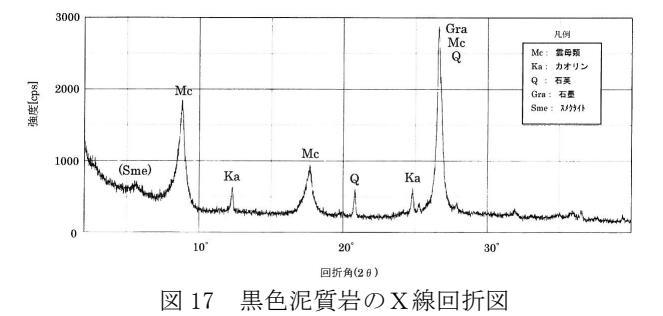
・岩塊の鉱物学的試験一図 17 の回折図は、粘土のみを抽出 して泥質部分の鉱物分析を行ったものである。葉片状鉱物 の雲母が多量に含まれており、雲母鉱物が一定方向に並ぶ と、平滑な面=鱗片状劈開面が形成され、これがすべり面 の役目を果たすことになる。

⑥地質構造と小崩落の関係は、以上のように、著しく鱗片 状劈開の発達した破砕され脆弱な泥質岩の下位に位置する、 トンネル軸方向に流れ目となっていた顕著な不連続面に沿 って地下水が存在し、掘削によって泥質岩の下端が開放さ れ、雲母を含む鱗片状劈開面と不連続面の境界がすべり面 となり、小崩落が発生したものと想定される。
