# 変位を光で伝えて、リアルタイムに安全確認 光る変位計：安全の見える化技術

### ■適用現場(名塩道路八幡トンネル工事)の概要

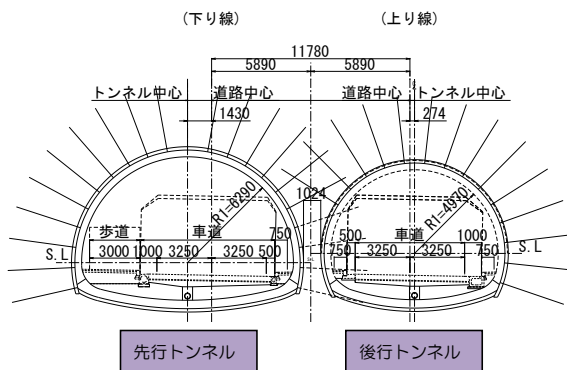
図-1 トンネル標準断面図

本工事の起点側坑口部は中国自動車道に近接している上に、上下線の離隔が約1mしかない超近接メガトンネルであり、坑口付けおよびトンネルの掘削によるゆるみの影響が懸念された。

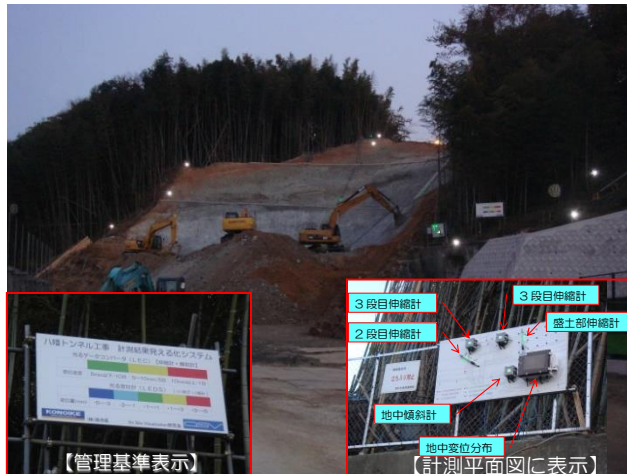
写真-1 切土掘削管理における見える化実施状況

「光る変位計」の適用により、これまで困難であった掘削直後の地山の変化(初期変位)を目視で確認でき、作業時の安全性向上および近接法面の監視に効果を発揮した。

- ① 変位量、応力に応じて色が変化するため、作業直後の危険性を切羽で作業員が目視で直接判断できる。
- ② 機械騒音の大きい土木工事(トンネル工事など)における作業の安全性が飛躍的に高まる。
- ③ 電源は充電可能な電池仕様で、作業に支障がない位置に設置可能であり、設置直後から作業に影響することなく連続的に観察が可能である。
