# 県道直下および重要構造物近接条件でのトンネル施工

## Tunnel Construction under the Conditions of under the Prefectural Road and Closed Important Structures

### 要旨

(国)362号(仮称)青部トンネルは延長324mの2車線道路トンネルである。終点側(発進側)から中央部には、本来であれば発破工法を適用する硬質な頁岩が分布したが、トンネル直上に存在する3基の送電鉄塔や鉄道トンネルへの発破振動の影響を考慮して、切削能力の大きい300kw級自由断面掘進機による機械掘削工法を適用した。近接する重要構造物について綿密な計測管理を実施し、変位などの計測値が許容値内に収束したことを確認した。起点側(到達側)には巨礫混じりの段丘堆積物が分布し、土被り約20mで県道がトンネル上部に存在することから、掘削に先立って到達側坑口部より長尺鋼管先受け工法(トレヴィチューブ工法)を施工した。また、坑内側の頁岩と坑口部の段丘堆積物の境界付近から長尺鋼管先受け工法(AGF工法)を施工して、県道の沈下等計測値を許容値内に収めながら、安全にトンネルを掘削することができた。

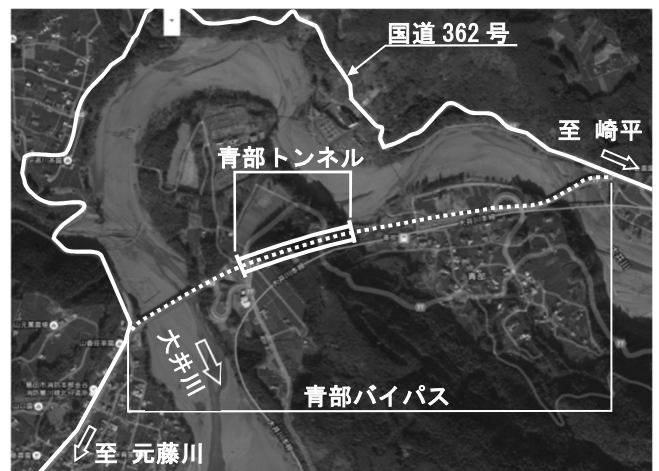
図1 施工位置図

(国)362号(仮称)青部トンネルは、国道362号線の元藤川から崎平の区間における行楽シーズンの渋滞の解消や災害時の安全な迂回ルートの確保などを目的として整備が進められている「青部バイパス」約1.5kmのうち、延長324mの2車線道路トンネルである(図1)。

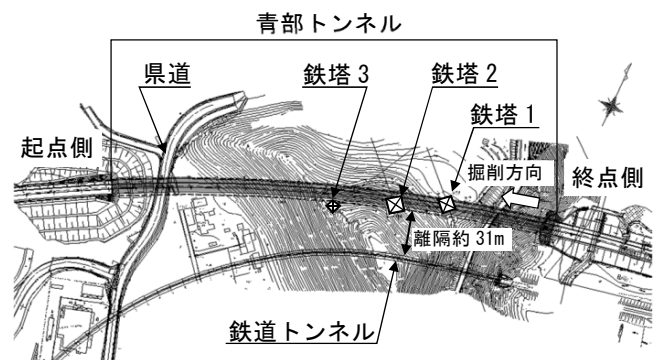
図2 重要構造物位置図

本トンネルの終点側(発進側)には、トンネル直上に3基の送電鉄塔が土被り約60mで存在し、また、平面離隔約31mで鉄道トンネルが近接している。起点側(到達側)は、巨礫混じりの段丘堆積物が分布し、坑口上部付近に土被り約20mで県道が横断している(図2)。

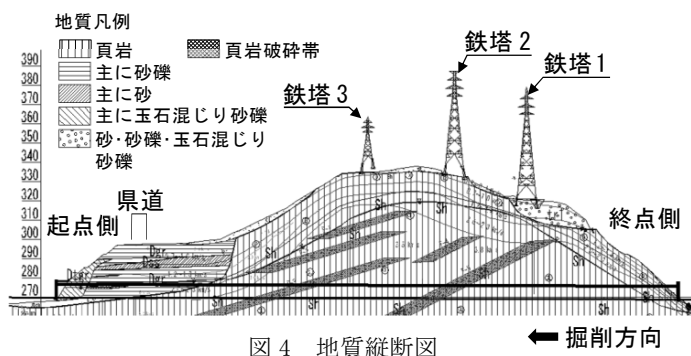
図4 地質縦断図

図4に青部トンネルの地質縦断を示す。本トンネルの最大土被りは約70mである。

地質は、起点側坑口部に主に砂礫や砂などで構成される段丘堆積物が分布し、中央部から終点側坑口部の区間は、おおむねCL級の岩盤で構成された四万十帯犬居層群の頁岩が分布する。四万十帯犬居層群の頁岩は、泥質基質中に砂岩(まれに緑色岩)の岩塊が散在する混在岩(メランジュ)といわれる付加体の典型的な地質構造で構成されている。

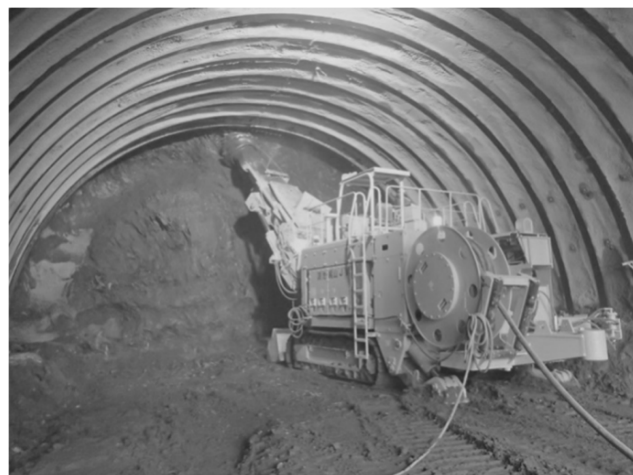
写真1 自由断面掘削機(300kw級 S-300)

青部トンネルは、鉄道トンネルと最小平面離隔31mで併設し、トンネル路線位置直上に送電鉄塔3基を有している。特に鉄道トンネルはアーチ部が煉瓦積みの単線トンネルで、建設から相当の年数が経過しており、発破掘削時の発破振動等の外力の付加は極力避ける必要があった。しかしながら、当該トンネルの地山等級はC区分が全体の46%を占め、岩石の一軸圧縮強度( $q_u$ )は新鮮部の頁岩で平均67.5 MN/m<sup>2</sup>、砂岩で107 MN/m<sup>2</sup>と機械掘削を採用する目安の上限値である49 MN/m<sup>2</sup>を大きく上回っており、機械掘削の標準施工機械である200kw級の自由断面掘削機の適用範囲外であった。そこで、制御発破による発破掘削と標準施工機械より上位の掘削能力を有する300kw級の自由断面掘削機による機械掘削を経済性、施工性、工期等の条件に基づいて比較検討した。その結果、300kw級の自由断面掘削機による機械掘削が採用され、トンネル掘削を実施することとした。

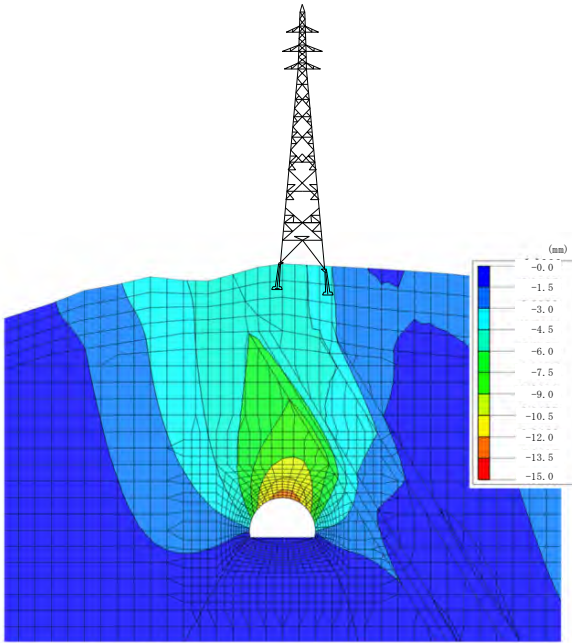
図5 鉛直変位分布(No. 98+00 下半掘削完了時)

本トンネルは3基の鉄塔直下(土被り45~60m)を連続して掘削するため、鉄塔への影響およびトンネル支保部材、周辺地山の安定性を把握して鉄塔直下の施工に反映させることを目的に、鉄塔位置断面におけるFEM解析を実施した。解析は非線形弾性解析とし、地山材料特有の応力ひずみ関係を再現するモデルとして電中研方式を採用した。また、切羽位置が鉄塔直下に到達する前に切羽前方探査として、水平コアボーリング(φ66)を1箇所、穿孔探査法DRISSを3箇所実施し、これらの調査によって得られた地質情報と地山物性値を解析モデルに反映させた。図5にNo.98+00鉄塔1直下の鉛直変位分布を示す。

解析の結果、表2に示すように坑内変位(天端沈下、内空変位)、地表面沈下はいずれも管理レベルIを下回った。鉄塔脚部沈下は管理レベルIをわずかに超えたため、掘削時の計測結果に応じて必要な対策を施工することとした。支保部材に発生する応力はいずれも管理レベルI程度であった。これらの結果、トンネル周辺地山の安定性や支保の健全性に問題はなく、鉄塔への影響は非常に小さなもの

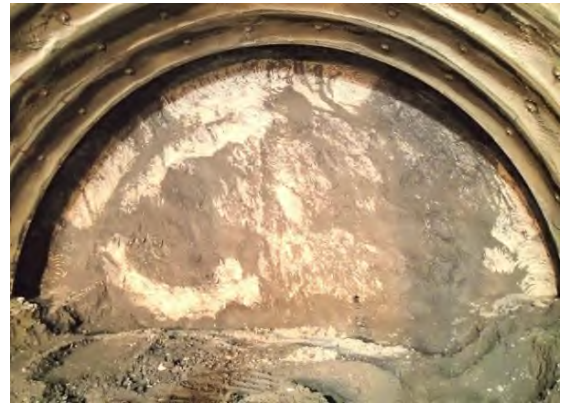
写真3 No. 98+03.0 切羽状況(鉄塔1直下)

鉄塔と鉄道トンネルへの影響範囲の全区間で切羽全面に細かい亀裂を有する頁岩が出現した(写真3)。大部分の亀裂は密着して安定していたが、一部に鏡肌が見られ、細かい亀裂に沿った肌落ちや湧水により若干の劣化が認められたため、鏡吹付けを実施して慎重に掘削を進めた。

また、一部区間では事前の水平ボーリングで得られた圧縮強度70MN/m<sup>2</sup>よりも硬質な部分が発見し、自由断面掘進機による掘削に相当な時間を要した箇所もあった。掘削支保パターンは、設計どおりCII-b(上半支保工H-125,吹付け厚t=10cm)で実施した。

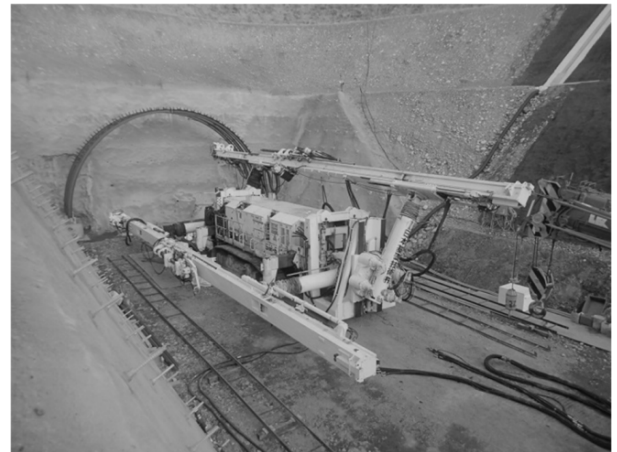
写真4 専用削孔機(トレヴィチューブ工法)

トレヴィチューブ工法は、長尺の鋼管をトンネル掘削断面外周に打設し、各種グラウト材を鋼管から注入することで、剛性の高い改良体を形成し、トンネル掘削時の切羽の安定を確保し地表面沈下を抑制する長尺鋼管先受け工法の一つである。鋼管の打設にイタリアのトレヴィチューブ社から導入した、あらゆる地山において6インチまでの鋼管が打設可能である専用削孔機(写真4、5)を使用した。

専用の削孔機械は、分割して搬入し現地で組立てを行った。鋼管は、長さ12mの鋼管を2本継いで打設した。

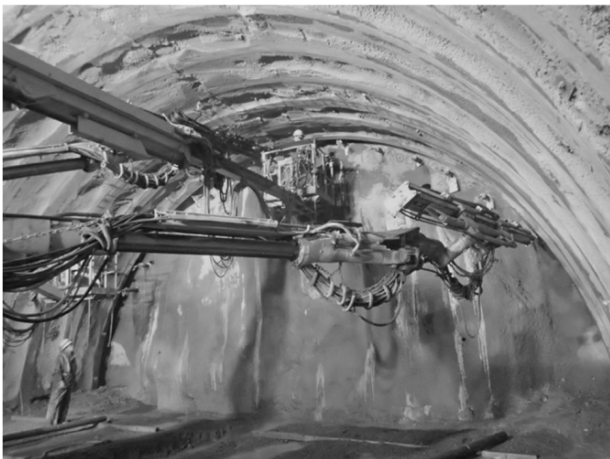
写真6 鋼管打設状況 (AGF 工法)

坑内からドリルジャンボで鋼管(径114.3mm、延長12.9m、鋼管間隔45cm)をトンネル断面外周の120°範囲に29本打設した(写真6)。ウレタン系注入材(シリカレジンを鋼管1本当たり125kg注入することとし、注入時の注入圧、注入量によって、設計注入量の2倍を上限として注入を実施した。
