熊本地震に伴う被災家屋解体廃棄物の適正処理とリサイクル

Proper Waste Disposal and Recycling for Waste Material of Demolished Houses Caused by the 2016 Kumamoto Earthquakes in Kumamoto City

要旨

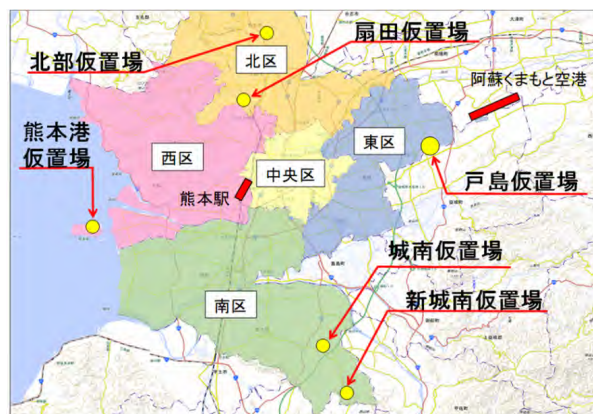
図 1 熊本市内各仮置場位置図

平成 28 年熊本地震では最大震度 7 を二度記録し、その後の度重なる余震もあり、熊本市においても多数の家屋が倒壊するなど甚大な被害が発生した。表 1 に平成 28 年熊本地震による熊本市の被害状況を示す。熊本市では平成 28 年 7 月から、被災家屋等の公費解体を開始しており、これに伴い熊本市内で発生する被災家屋解体廃棄物（以下、解体廃棄物）を含む災害廃棄物総量は平成 29 年 3 月時点で約 148 万 t と推定された¹⁾（表 2）。解体廃棄物は解体現場から市内 6 ヶ所の仮置場（図 1）へ搬入され、適正な中間処理を経て、熊本県内をはじめとした、全国のリサイクル施設も

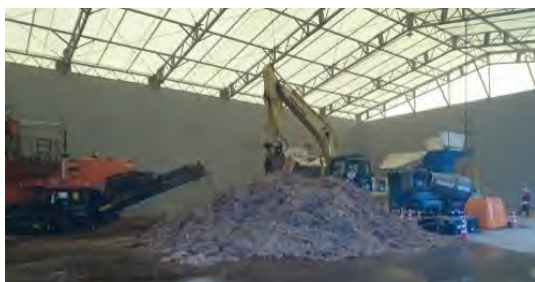
写真2 破碎機と圧縮梱包機による量の中間処理状況

図7に量の中間処理フローを示す。量のほとんどはセメント原燃料としてリサイクルした。そのままの形状ではセメント工場のキルンへの投入ができないため、仮置場に搬入された量は破碎機により破碎した。量を破碎するとかさ比重が小さくなり、運搬効率が低下することから、破碎した量を圧縮梱包機に投入し、約1m角のキューブ状に圧縮梱包することで、破碎前とほぼ同程度のかさ比重としたうえで大型車への積込・運搬を行うこととした (写真2、3)。圧縮梱包することで臭気の拡散と破碎物の飛散を併せて防止することができ、かつ、運搬効率が向上するため、非常に効率的な処理を行うことができた。

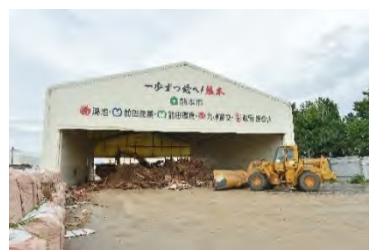
写真8 仮設テント

騒音・粉じん対策として、各仮置場外周には安全鋼板や防じんネットによる仮囲いを設置した。また、仮置場内は全面アスファルト舗装とし、散水車およびロードスイーパーにより定期的に清掃を実施し、粉じん発生の抑制に努めた。木くずや畳の破碎、解体残渣の選別などの騒音や粉じんが発生する作業は仮置場内に設けた仮設テント内で行い（写真8）、さらに、必要に応じて仮設テント内部に防音シートや防音パネルを設置して二重構造とした。破碎機の設置場所や木材チップの積込場所など、特に粉じんが発生し
