高速道路料金所上屋の改築 -東京トールバリア-

Refresh Project of Toll Gate Shed - Tokyo Toll Barrier -

要旨

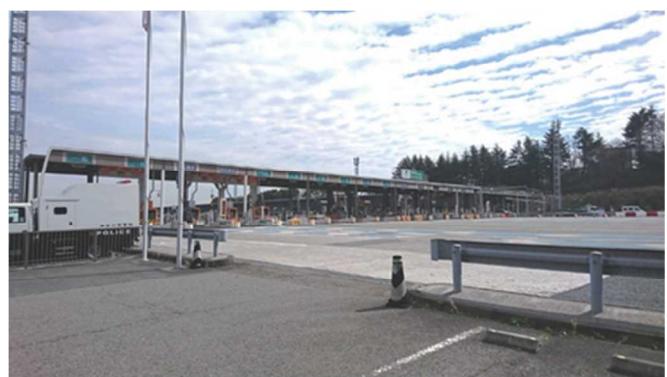
写真 2 解体前の東京トールゲート

当工事は既存の PC 造のトールゲート上屋（写真 2）を解体し、鉄骨造のトールゲート上屋を新築するとともに、ETC 普及状況を勘案したレーンの削減等を含む工事である。

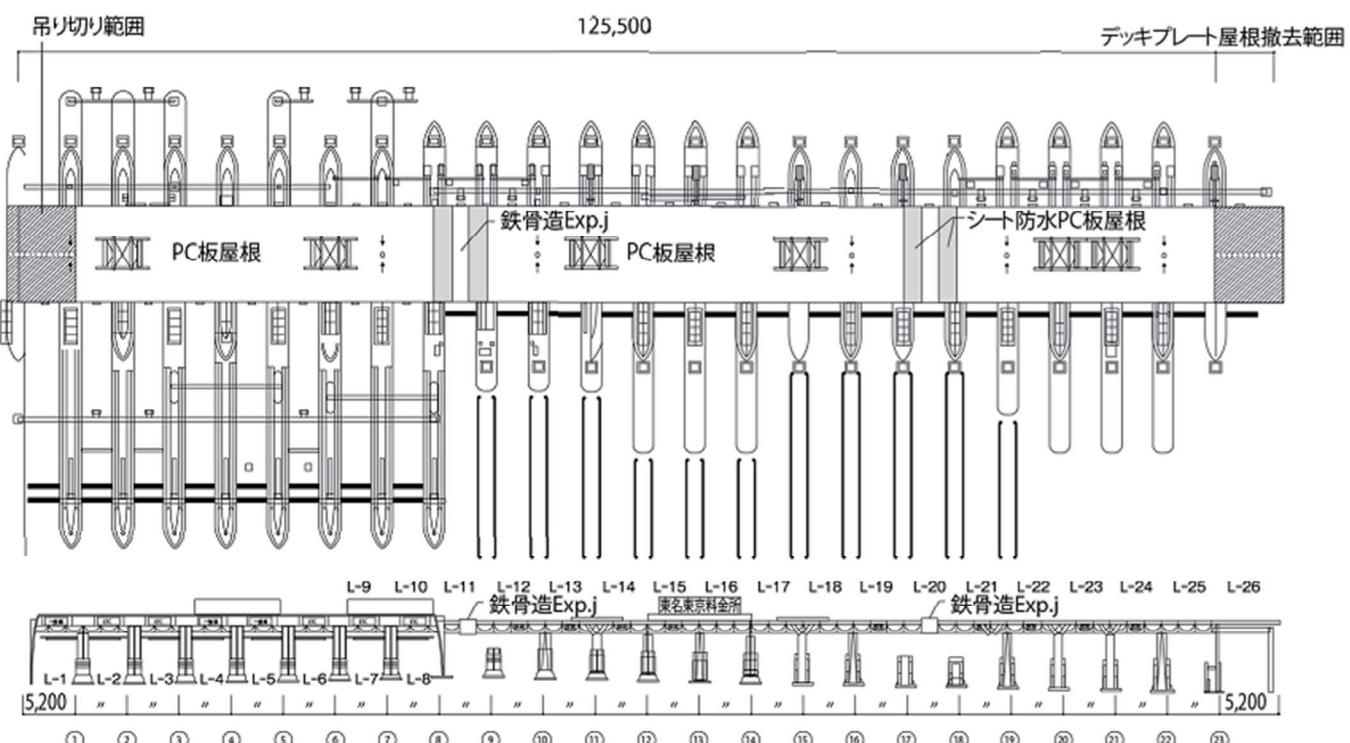
図1 既存トールゲート平面図

既存の上屋は、プレキャストコンクリート板をPC鋼棒で繋結するポストテンション方式によるPC工法が採用されており、柱間隔が広いロングスパン構造の細長い屋根となっている(図1)。この屋根は、工場製作されたT型断面形状を持つ屋根スラブ・ブロック(W:1,710×D:10,000×H:1,100mm)をゲートのスパンに応じて長軸方向にストレスを与えながら、独立柱にPC鋼棒で繋結する方法が採られている。

3.2 に示す課題③への対策として、下り線 L-1 の大型車用レーン上屋(図 1)の解体は、大型クレーンを使用し 1 レーン分の PC を吊った状態でポストテンション方式により連結されている L-2 上屋および柱からワイヤーソーを使用して切り離して揚重し、高速道路上に仮置きする計画とした。

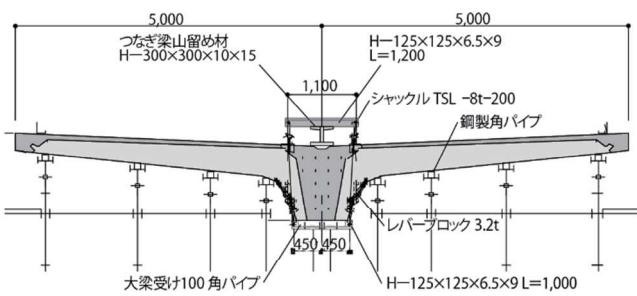
図2 既存トールゲート上屋のPC断面図

- ① 工場製作PCを用いたポストテンション方式の構造のため、連結された上屋の大梁を切断すると大梁のPC鋼棒緊張力がリリースされることで、自重が支えられなくなり、架構全体が崩落する可能性がある(図2)。
- ② 工事ステップごとに、上り線・下り線の必要レーン数を確保する必要がある。
- ③ 代替えがなく、レーンを閉鎖することができない大型車両用レーンにおける上屋解体工法の検討が必要である。

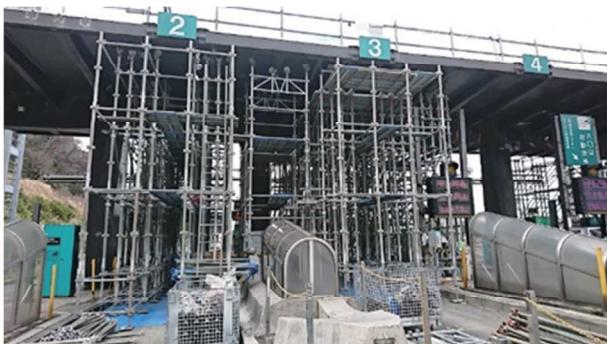
写真3 PC上屋支持用支保工設置状況

3.2に示す課題①および②への対策として、解体する上屋直下のレーンを閉鎖し、支保工によりPC自重を支持することで、PC鋼線切断による架構の崩落を防止する計画とした(図3、写真3)。

当初設計図では支保工がペント柱による屋根補強となつておらず、ペント柱がアイランド幅に納まらないため、隣レーンの閉鎖が必要となる。そのためくさび緊結式足場部材と大引受けジャッキ、鋼製角パイプによる支保工計画に変

更した。くさび緊結式足場部材を使用した支保工は、さまざまなサイズの比較的軽量な足場部材を組み合わせることでアイランド上のシングルブース(料金収受ブース)や各種計器類を避けた支保工配置計画ができた。また作業床兼用支保工とすることで、組立・解体の作業性が向上し工期を短縮することができた。さらに、揚重機を使用せずに手作業のみで組立・解体ができるので交通規制するレーンを細分化することができた。

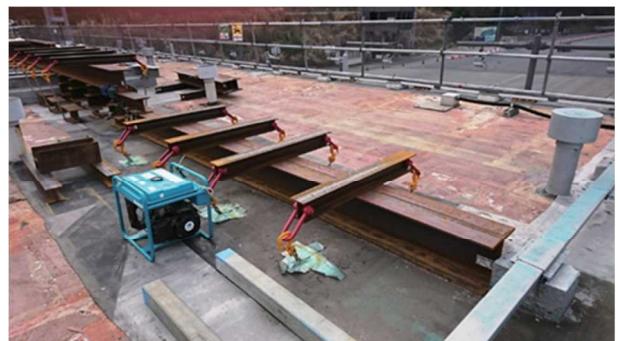
写真4 PC上屋支持用H型鋼設置状況

しかし、それでも必要レーン数を確保するためには、支保工を設置出来ない箇所が生じる。そのため上屋上部に自重支持用のH形鋼を設置することで、部分的に支保工を設置しないでも解体ができる計画としている(図3、写真4)。自重支持用H形鋼と連結用金具を設置する際、車両走行レーンには通行車両との接触防止のため建築限界範囲が設定されており、連結用金具がその範囲を超えないように注意した。

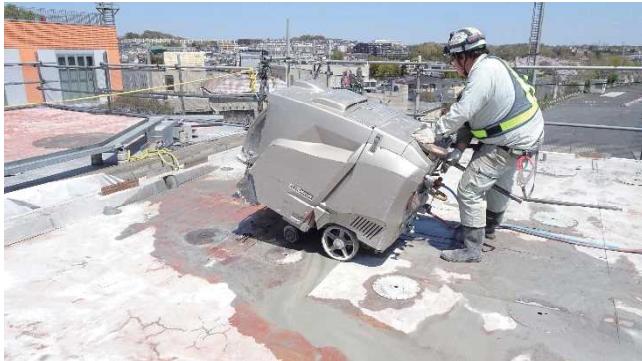
写真5 道路カッターによる上屋切断状況

PC解体にはワイヤーソーと道路カッターを併用した解体工法を採用した。屋根部分は搬出車両に積載できる重量・サイズに切断し揚重機により地上へ降ろした(写真5,6)。

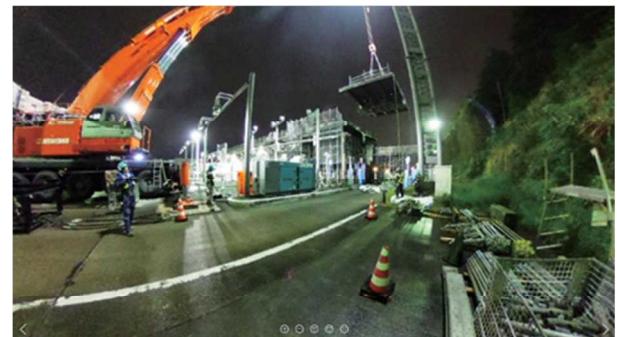
写真7 クレーンによる上屋の吊り切り揚重施工状況

当日の作業は午後 10 時に連結されている上屋をワイヤーソーによって切り離す作業から開始した。続いて柱 PC 接続部を柱頭部でワイヤーソーを使用して切り離しを行い、各連結部との縁を切った。縁切り状況を確認した上で揚重作業を行ない (写真 7)、高速道路上に組み立てた架台に仮置きした (写真 8)。引き続き柱 PC の足元をワイヤーソーで切断し基礎部との縁切りを行った後、揚重・仮置きを行い、午前 3 時 30 分に当日の作業を終了した。

揚重機は、L-1 レーン 1 スパン分の上屋 PC 重量 (約 42t)、およびクレーンの配置計画等の条件から、550t オールテレンクレーンを選定した。このクレーンは工事現場で本体とブームほかを組み立てる必要があり、搬入・搬出

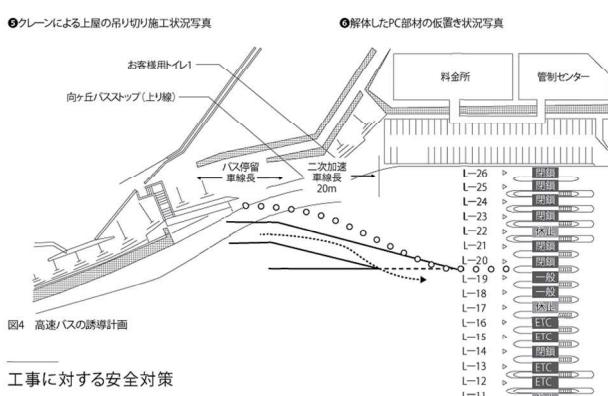
図4 高速バスの誘導計画

東京料金所の名古屋側には高速バスの東名向ヶ丘バス停がある。料金所上り車線端部側レーン工事に伴いレーンを閉鎖すると、高速バスはバス停から出発し、中央に近いレーンまで移動し本線に合流する動線となる(図4)。そのため、高速バスが無理なく本線へと合流ができるように、適切な誘導帯や誘導標識を設置し、誘導員を配置して安全誘導を行った。

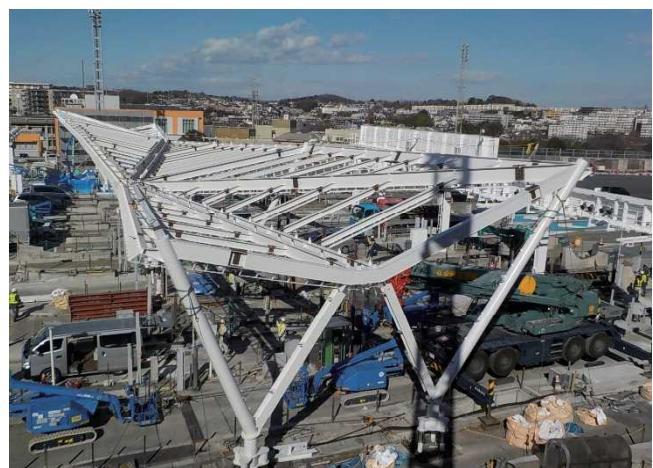
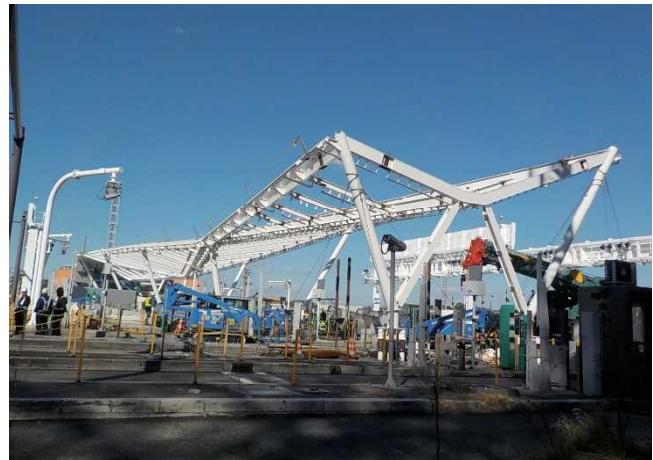
東京料金所の新設トールゲート上屋は、屋根自体が、三角形平面を分割し、折り紙のように折り曲げることで構成された鉄骨構造となっており、道路幅内で施工可能な羽根付き鋼管杭に直接鉄骨柱が接合される形式の杭・柱一体化工法が採用されている(写真9, 10)。ここでは、羽根付き鋼管杭の施工および鉄骨の製作・建方における施工上の問題点と対策、また年末年始期間の安全対策について紹介する。

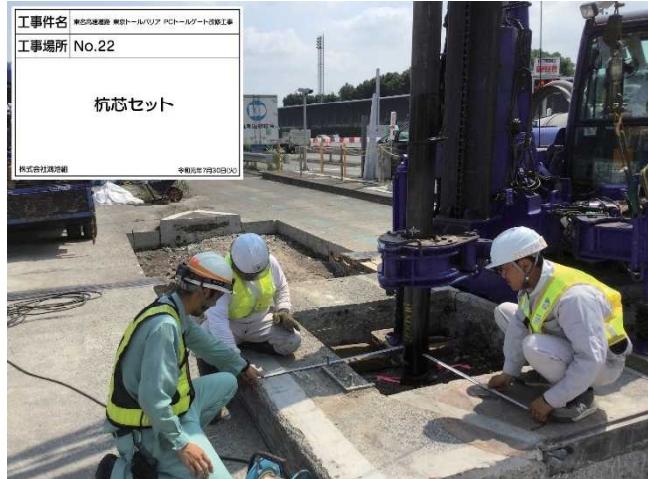
写真11 杭芯セット状況

羽根付き鋼管杭と鉄骨柱は、地上部で直接接合される形式となっている。そのため杭芯セットは通常の既製鋼管杭と同様であるが（写真11）、施工時の杭天端はGL面よりも上部に突き出た形状となる。そのため目視による杭偏芯および天端レベルの測定が可能であり（写真12, 13）、杭施工精度を管理目標値内に納めることができた。

4.2に示す課題①への対策として、羽根付き鋼管杭の偏芯量の管理目標値は、羽根付き鋼管杭と鉄骨接合部との納まり（鉄骨柱の鞘管とのクリアは10mm）を考慮し±10mmに設定した。また、杭天端レベルの管理目標値は、杭と柱との接合方法が鞘管形式による隅肉溶接形式であり、高さ調整が可能な納まりとなっていることを考慮し±50mmとした。

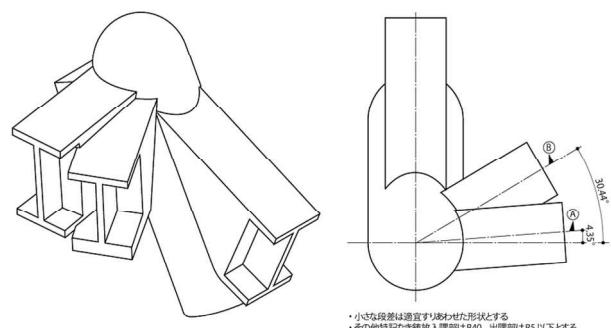
図5 鉄骨柱頭仕口部

また、3Dモデルデータを活用して設計者他との検討・協議を進めた結果、斜め柱と複数の梁が様々な角度から取り合う柱頭仕口部（図5）は、ダイヤフラム等の材料加工および各部材の溶接納まりが厳しいことから、鋳造による円柱部材として製作・加工を行った。

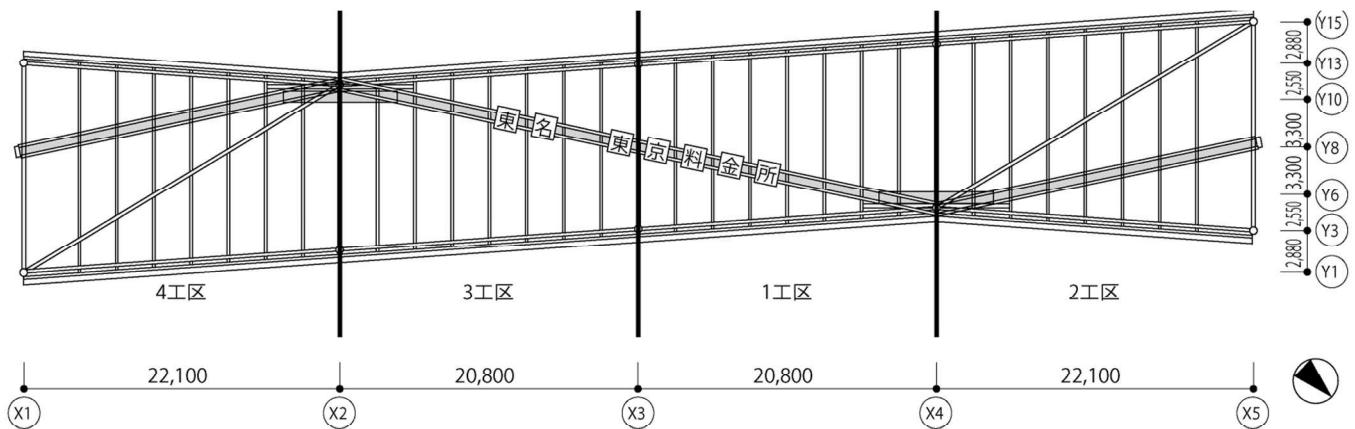
図 6 鉄骨建方工区割り図

鉄骨建方 1 工区 (X3-X4 間) の作業開始に先立ち、鉄骨製作工場内のヤードにて鉄骨フレームの仮組みを行い、鉄骨柱および梁の長さや角度が適正に製作されていることを確認した。

また、2 工区 (X4-X5 間)、3 工区 (X2-X3 間)、4 工区 (X1-X2 間) においても同様に仮組みを実施した (図 6)。

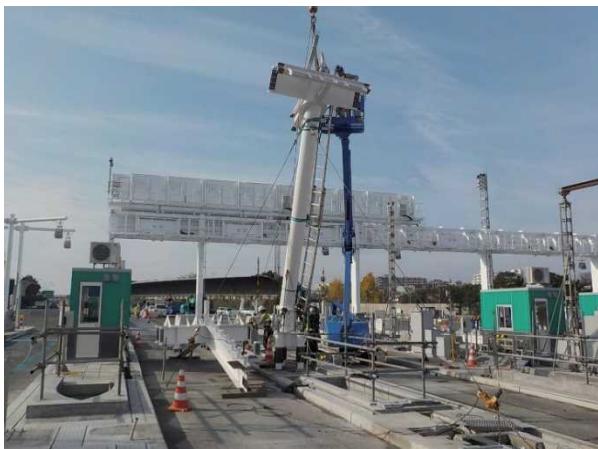
写真 14 鉄骨柱建方状況

上り線の鉄骨建方作業は昼間の作業時間帯を行った (写真 14)。しかし、下り線では元々のレーン数が少なく、閉鎖可能な時間帯が限られるため、通行量の多い昼間を避け、夜間工事で鉄骨建方作業を行った。

鉄骨柱建方用の控えワイヤは、斜め柱による転倒の危険性を考慮した上で、隣接するレーン内に納まるよう配慮し設置本数を決定した

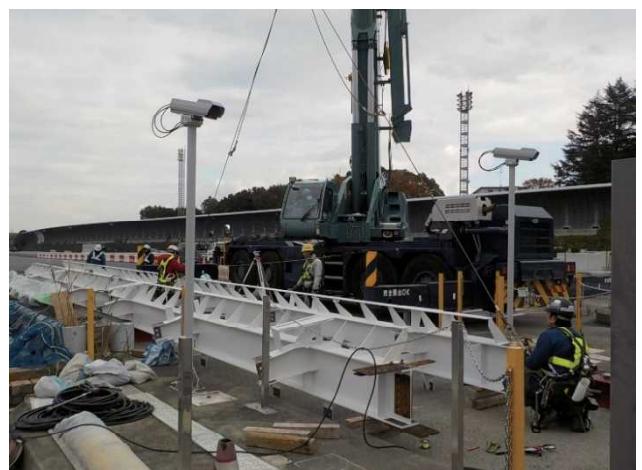
写真 15 鉄骨大梁地組状況

長大な大梁は一旦高速道路上に仮置きを行い、中間ジョイント部を連結・高力ボルト本締めまで完了した後に揚重する計画とし、ジョイント部の仮受け支保工を無くすことによる作業性の向上と高所作業の低減による安全性の向上を図った (写真 15)。

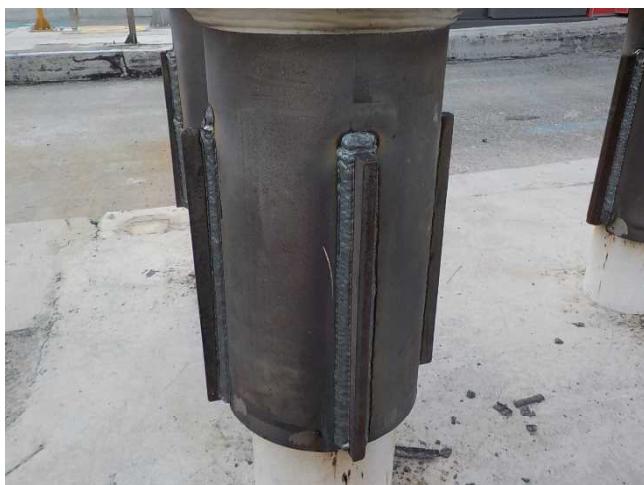
写真 16 既製鋼管杭と鉄骨の接合状況

既製鋼管杭と鉄骨柱の直接接合形式による施工は、当社では横浜町田インタインターチェンジ PC トールゲート改修工事で実績がある。同工事では、通常の鉄筋コンクリート造基礎+アンカーボルトによる柱脚形式から、ボルト接合形式による杭・柱一体化工法へと変更を行った。当工事では、さらに「鞘管+リブプレート」による隅肉溶接接合形式の杭・柱一体化工法へと改良した工法となっている (写真 16)。

杭・柱接合部のレベル管理は、羽根付き钢管杭に鉄骨との接合用リブプレートを現場溶接にて取り付けする際、リブプレート取り付け高さの調整により行っている。
