うめきた地区における大規模地下函体構造物の施工

Construction of Large-scale Cut and Cover Tunnel in the Umekita Area

要旨

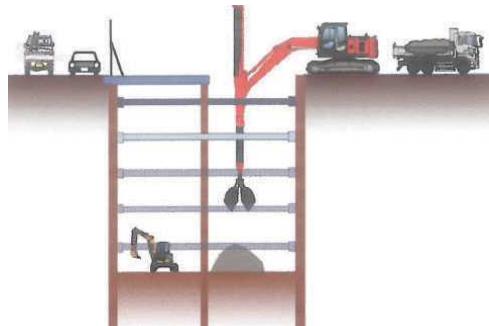
図 3 土留支保工

土留支保工（1~5 段）は高強度腹起および切梁を使用した（図 3）。

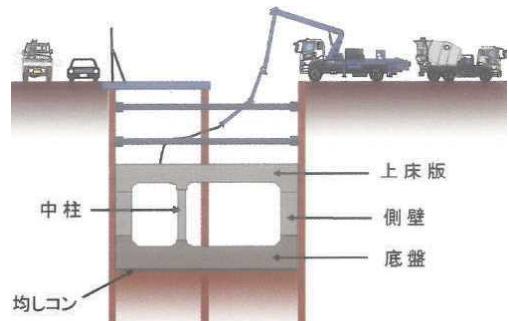
図 4 函体構築

均しコンクリート打設後、5 段支保工を解体して底版コンクリートを打設した。その後、3・4 段支保工を解体して側壁・柱・上床版を打設した（図 4）。

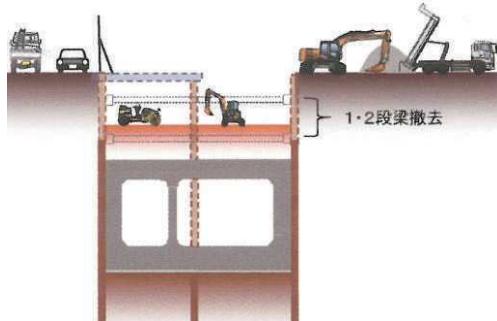
図5 埋戻

1・2段支保工を撤去し、ストックしていた掘削土砂（非汚染土壌）を流用して埋戻しを行った（図5）。

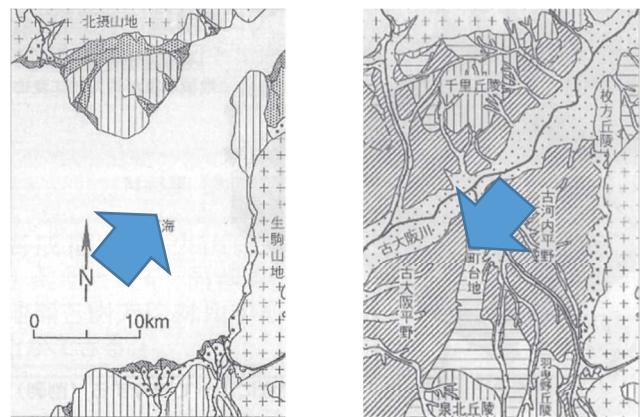
図6 大阪平野における Ma13 層の形成²⁾

図6に Ma13 層の形成メカニズムを示す。本工事が位置する大阪平野周辺では、太古から数千年の単位で海水位の変動が繰り返されている²⁾。このことから、③と④が、工事箇所に自然由来の土壤汚染が存在する主原因と考えられる。

たとえば、約 12 万年前の温暖な時期には海水位が上昇してふつ素等を含む海水が陸地方向に流入し、海水中の細粒分である粘土・シルト分が堆積するため、ふつ素等を含む海成粘性土層が形成される。その後の約 2 万年前の寒冷期には海水位が低下していき、陸地の砒素を含む黄鉄鉱などの鉱石が川から海に注がれ、その際に砂や砂礫分とともに堆積し、砒素等を含む砂層・砂礫層が形成される。本工事の Ma13 層は、これらの海水位の変動の繰り返しにより、ふつ素や砒素等が含まれるようになったと考えられる。

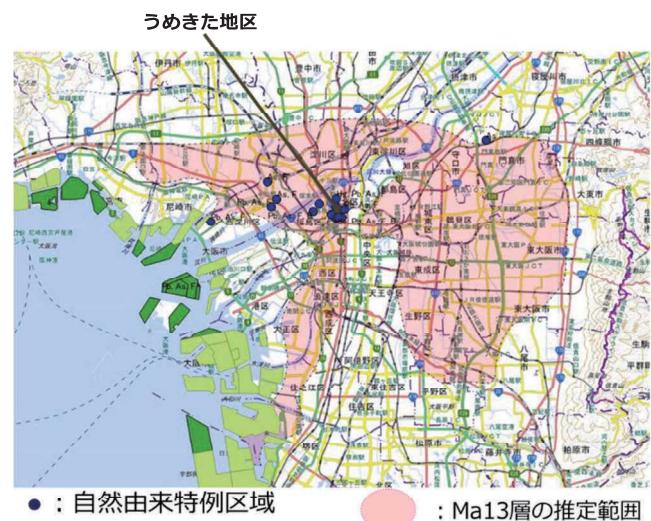
図7 Ma13 層の存在推定範囲³⁾

図7に大阪平野における Ma13 層の推定範囲³⁾を示す。図に示すように広範囲に、自然由来による基準不適合土壌が存在する可能性が高く、存在推定範囲を掘削する場合には、自然由来の土壤汚染の存在に留意が必要である。

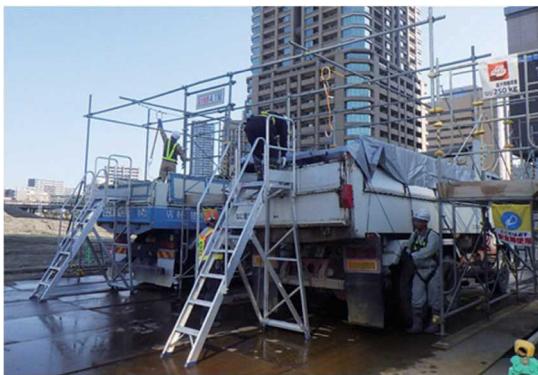
写真 1 シート掛け架台

そこで、掘削した自然由来の基準不適合土壤は市外の汚染土壤処理施設へ運搬し処理した。クラムシェルで掘削した基準不適合土壤はダンプトラックに直接積み込み、搬出前にダンプの荷台上面に運搬時の飛散・流出を防止するためのシート養生を実施した。シートを取付ける際は、安全にシートがけ作業をするための専用のシート掛け用架台（写真 1）を設置し、荷台上面のシートを隙間がないよう取り付け、ロープで固定した。

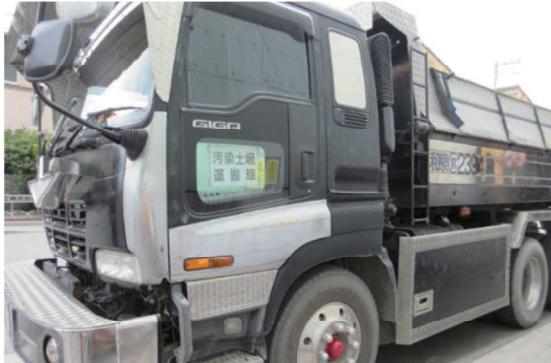
写真 2 汚染土壤運搬車のステッカーによる明示

また、ダンプトラックには、「汚染土壤運搬車」のステッカーを明示（写真 2）し、搬出汚染土管理票により車両 1 台ずつ搬出管理を行った。その結果、人々が密集する都市部において、自然由来による基準不適合土壤を飛散させることなく安全に運搬・処分することができた。

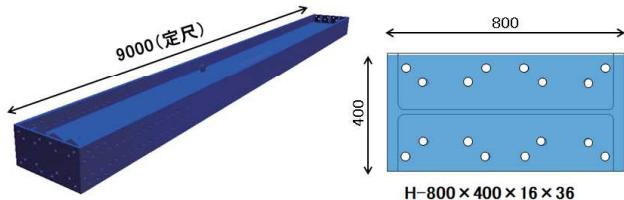
図 8 高強度腹起材 (ヒロセメガビーム®)

腹起には、曲げ耐力の大きい高強度腹起材ヒロセメガビーム®（H-800×400×16×36）を採用した。図 8 に断面形状を、表 2 に断面性能比較を示す。この腹起材は、高強度材 SM490 を用い、断面係数は H-500 腹起材の 1.8 倍と大きく、H-500 腹起材を 2 段重ねしたときと同等以上の耐力を有している。

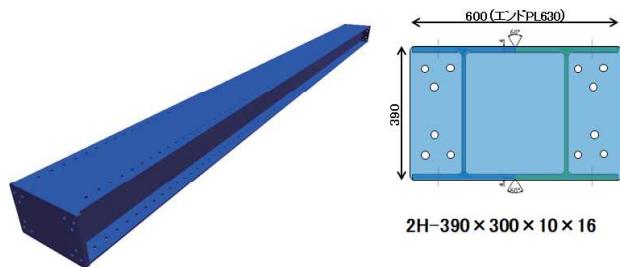
図 9 高強度切梁専用材 (ヒロセツインビーム®)

切梁には、座屈性能の高い高強度切梁専用材ヒロセツインビーム®（2H-390×300×10×16）を採用した。図 9 に断面形状を、表 3 に許容応力度の比較を示す。切梁スパン 12.5 m のときの採用部材毎に圧縮応力度を算出すると、本切梁材は H-500 切梁材に比べ、弱軸まわりの許容軸方向圧縮応力度で 1.7 倍、許容曲げ圧縮応力度 1.4 倍の耐力を有している。

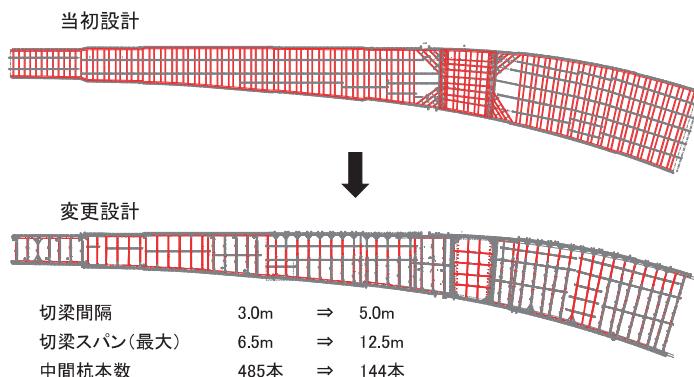
図 10 土留支保工平面図（2段目）

本工事において、土留支保工の当初設計と高強度支保工材を採用した変更設計の土留支保工平面図を図 10 に、架設状況を写真 3 に示す。

切梁スパンの最大長は、6.5m から 12.5m へと約 2 倍に、また、切梁の最大設置間隔も 3m から 5m へと広げることができた。それに伴い、切梁設置本数は全 5 段で計 550 本から 325 本に削減（約 40% 減、先行 BL を除く）された。切梁の座屈スパン長が広がったことで、中間杭の本数が 485 本から 144 本と大幅に削減（約 70% 減）することができた。

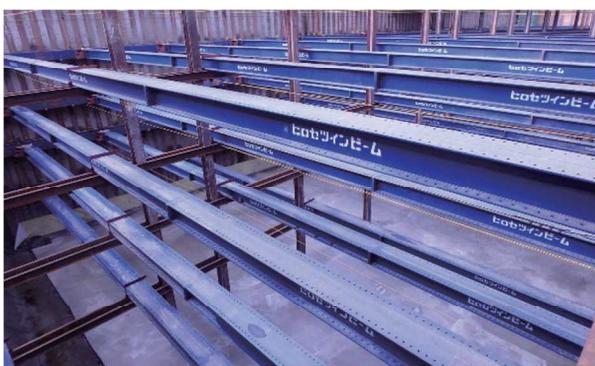
写真 3 高強度支保工材の架設状況

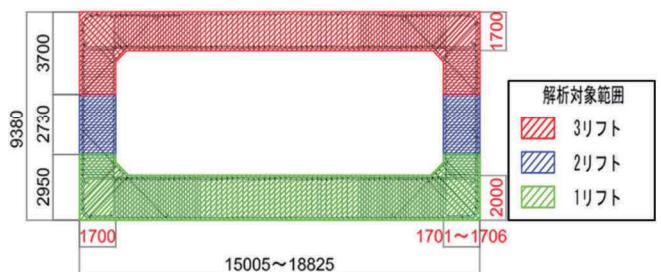
図 11 5BL 断面

5BL の断面を図 11 に、解析モデルを図 12 に示す。構造物の対称性から 1/4 対称モデルとした。1 リフト部の底版は既設コンクリート（非発熱体）として、また、ひび割れ誘発目地を当初設計の 5m 間隔としてモデル化した。

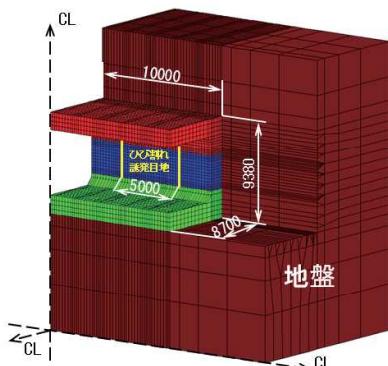
図 12 解析モデル

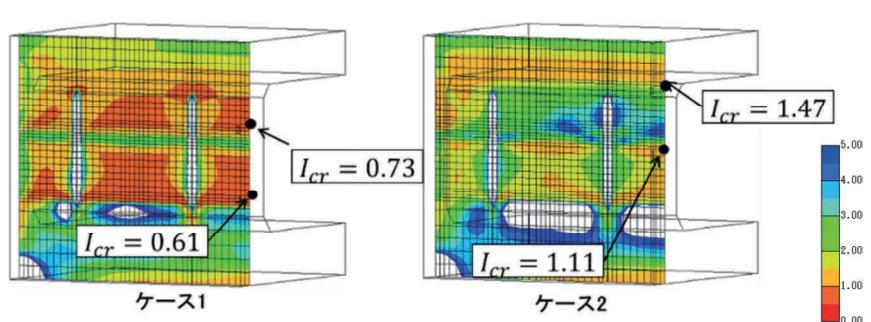
図 14 解析結果（最小ひび割れ指数の分布）

図 14 に最小ひび割れ指数の分布を示す。当初設計であるケース 1 では、最小ひび割れ指数は 2 リフト部が 0.61、3 リフト部（側壁部）が 0.73 となり、1.0 を大幅に下回る結果となった。対策案であるケース 2 では、最小ひび割れ指数は 2 リフト部が 1.11、3 リフト部が 1.47 となり、当初設計に比べ大幅に改善する結果となった。

なお、対策案の 2 リフト部および 3 リフト部のひび割れ幅について、鉄筋比とひび割れ指数から照査すると、2 リフト部では 0.24mm (NG)、3 リフト部では 0.17mm (OK) となつた。2 リフト部についてはひび割れ幅制御鉄筋として D13 を 250mm ピッチで追加配置し、想定されるひび割れ幅

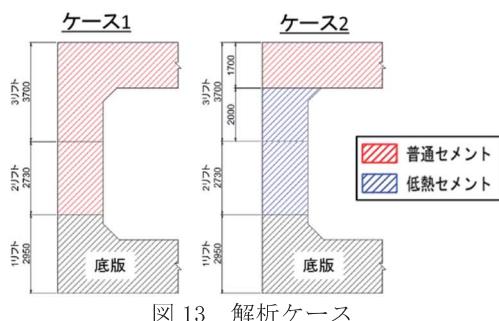
図 13 解析ケース

解析ケースを図 13 に示す。ケース 1 は当初設計、ケース 2 は対策案である。ひび割れ指数 1.0 未満となった場合の対策とし、当初配合の普通ポルトランドセメント（以下、普通 C と称す）を低熱ポルトランドセメント（以下、低熱 C と称す）に変更することとした。なお、対策案は、経済性を考慮し、低熱 C の使用範囲が必要最小限となるように、低熱 C の適用範囲を変化させ、その範囲を解析によって求めた。その結果、対策案であるケース 2 では、2 リフト部および 3 リフト部の打継位置より 2,000mm まで（上床版下面まで）を低熱 C とした。
