# 営業中の地下鉄シールドトンネルにおける補強工事の効率化 -東京メトロ千代田線北千住駅・町屋駅間B線シールドトンネル補強・補修工事- Streamlining of Shield Tunnel Reinforcement Work while Service is Going

本工事は、東京メトロ千代田線北千住駅・町屋駅間B線シールドトンネルにおいて、トンネル変形の防止を目的とした二次覆工による補強対策と、漏水の抑制、継手ボルトおよび鉄筋の発錆抑制を目的とした補修対策を実施するものである。

当該トンネルは地下鉄営業中のトンネルであるため、作業時間は夜間の列車運行停止時間帯に限られる。そのため作業時間に厳しい制約のある中で、効率的な施工を計画・実施することが課題であった。本稿では、二次覆工による補強対策において作業方法や施工設備を工夫することで効率化に繋げた事例について報告する。

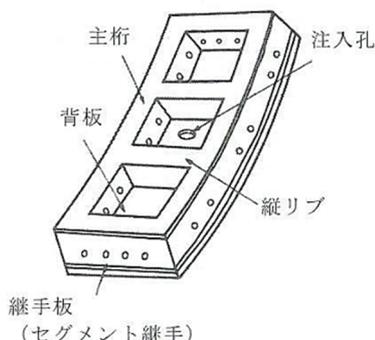
図1 中子形セグメント

東京メトロ千代田線の綾瀬～代々木上原間の23.0キロのうち、19.0キロは地下部であり、そのうち北千住駅と町屋駅間を結ぶ1.5kmの隅田川単線並列シールドトンネル（φ6,750）は、1リング8分割の中子形鉄筋コンクリート製セグメント（以下「中子形セグメント（図1）」という）を使用し、昭和40年代前半に建設された。中子形セグメントは継手金物はなく、長ボルトでセグメント間を締結するという特徴を有しており、当時の鉄道トンネルで数多く採用された<sup>2)</sup>。近年、建設から40年以上経ち、当該部においてセグメントのトンネルの変形が判明した。

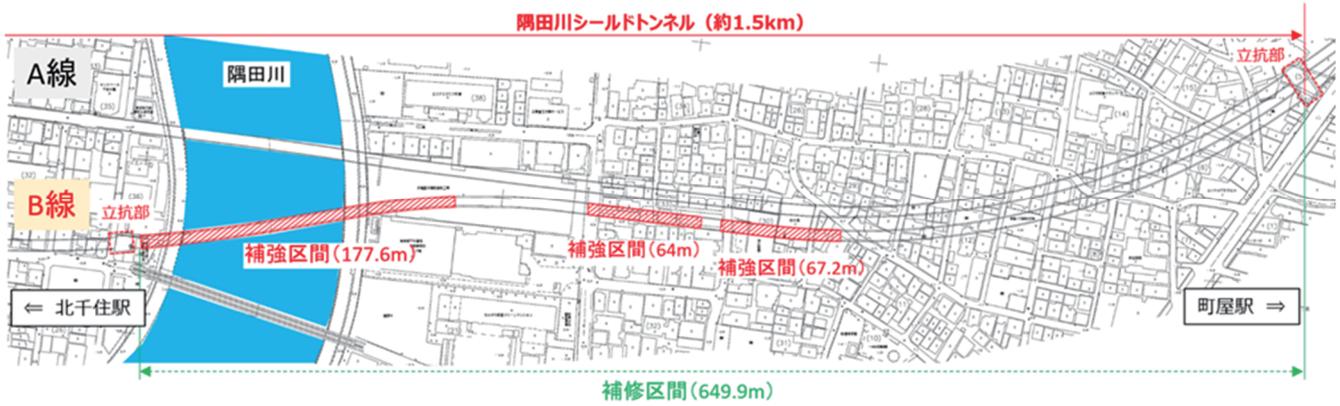
図2 施工位置図

補強対策の検討をするにあたり、セグメントの変形状況を把握し、補強範囲の詳細を決定するため、軌道移動型レーザー計測システムによる測定が行われた。その結果、複数の区間でトンネル断面が水平方向に広がり、鉛直方向には縮む変形をしていることが分かった。なお、トンネル変形の直接的な原因を特定することはできないが、民地部の建物の増加、河川内の盛土などによる上載荷重の増加、トンネル直下を他のシールドトンネルが通過した近接施工の影響や地下水位の変動による粘性土地盤の圧密沈下、さらには、継手の締付力不足など様々な影響が推察された。

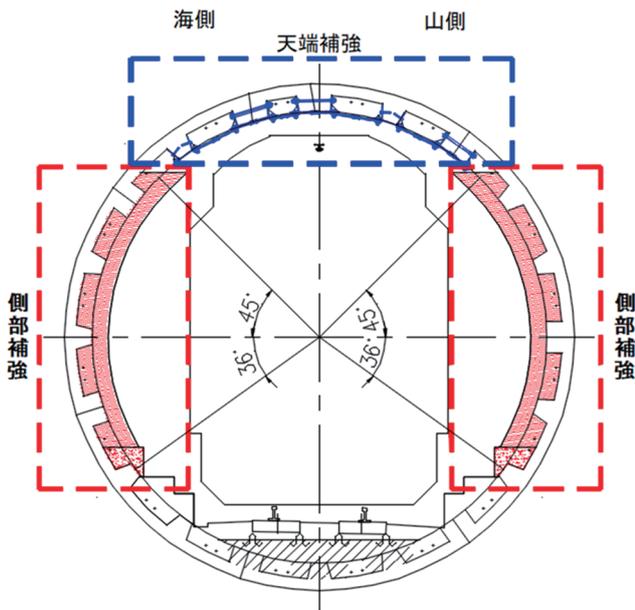
図3 補強範囲図

補強構造形式は、埋設型枠工法による二次覆工構造である（以下、側部補強という）。側部補強を行う範囲は、3区間でそれぞれ177.6m、64.0m、67.2mの合計308.8mである。さらに、変形量の大きい一部区間（18リング）においては、

側部補強に加えて鋼材による引張補強部材を天端部分に設置した(以下、天端補強という)。図3に補強範囲を示す<sup>3)</sup>。

本工事は、2018年7月に着手して以降、山側（図3）を先行して補強を進めている。引き続き、より効率的かつ安全な施工方法を検討しながら、早期の工事完成を目指して行く所存である。

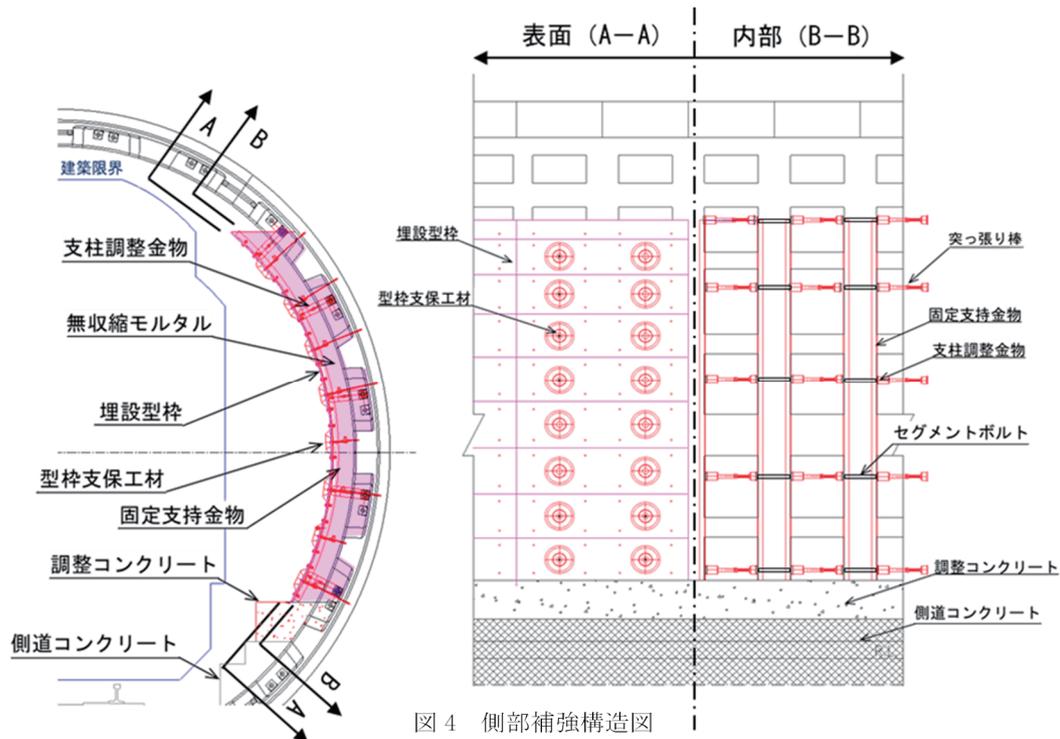
図4 側部補強構造図

側部補強は、セグメントに発生している負曲げの圧縮力に対しトンネル断面の側部に補強コンクリート(最小巻厚200mmまたは250mm)を打設し、トンネル内覆工で補強するものである。補強コンクリートの型枠には、打設後の型枠解体作業が不要な埋設型枠を採用した。また、補強コンクリートの材料は、中子部への充填性に優れ、高い流動性や現場練りに対応した材料としてプレミックスタイプの無収縮モルタルを用いることとした。

また、側部補強工は、構造検討により最小巻厚を確保する範囲を以下のように設定されていた。

- ① 既設セグメント中心より上方向へ45°までの範囲
- ② 既設セグメント中心より下方向へ36°までの範囲

特に①の条件は、調整コンクリートの高さが計画よりも低い場合は条件を満たすことができなくなるため、調整コンクリートの打設には高い精度が求められた。

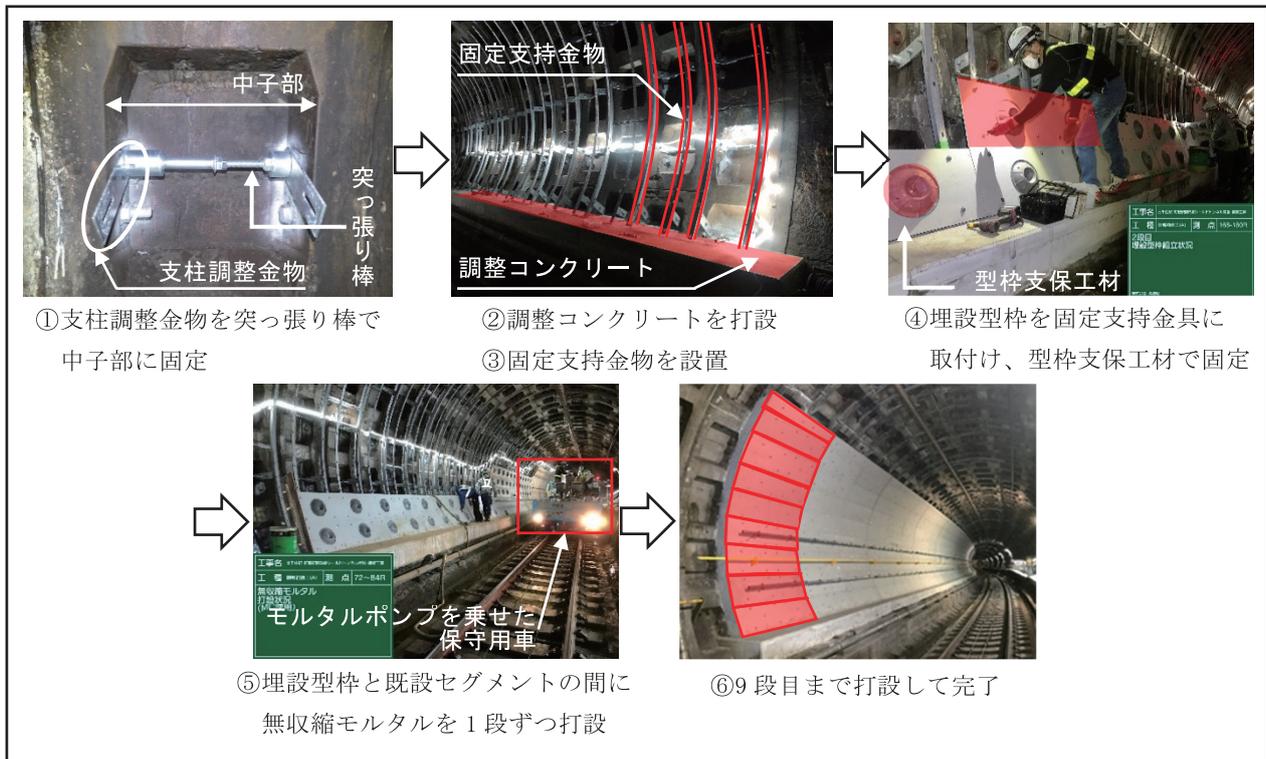
図5 側部補強施工順序

- ① 中子部に支柱調整金物を突っ張り棒で固定する。
- ② 補強コンクリート打設予定箇所と既設側道コンクリートとの取り合い部に調整コンクリートを打設し、高さを調節する。
- ③ 調整コンクリートを高さの基準として固定支持金物を設置し、固定支持金物を支柱調整金物に取り付ける。支柱調整金物には、固定支持金物を前後にスライドできる金具がついており、これで設置位

置を調節することで所定の覆工巻厚を確保できるようにした。

- ④ 固定支持金物にパネル状の埋設型枠を下から順番に設置し、型枠支保工材で固定する。
- ⑤ 坑内でモルタルを練り、モルタルポンプにて無収縮モルタルを打設する。

なお、当初計画ではセグメントボルトを抜き取り、支柱調整金物を両側に挟み込む方法だったが、試験施工においてボルトの抜き取りに時間がかかったため、ボルトを抜かず突っ張り棒で支柱調整金物を固定する方法に変更した。

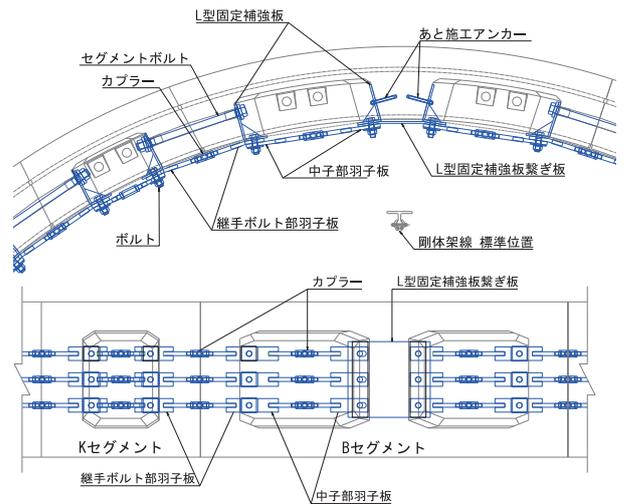
図 6 天端補強構造図

天端補強は、剛体架線や建築限界からの離隔を確保することや中子部を埋めてはいけないことが条件であった。そのため、セグメントの天端部分に発生している正曲げの引張力に対し、中子形セグメントの縦リブと継手部に加工した鋼板を取り付け、鋼板同士を鋼棒で連結することでセグメントを補強した<sup>3)</sup>。

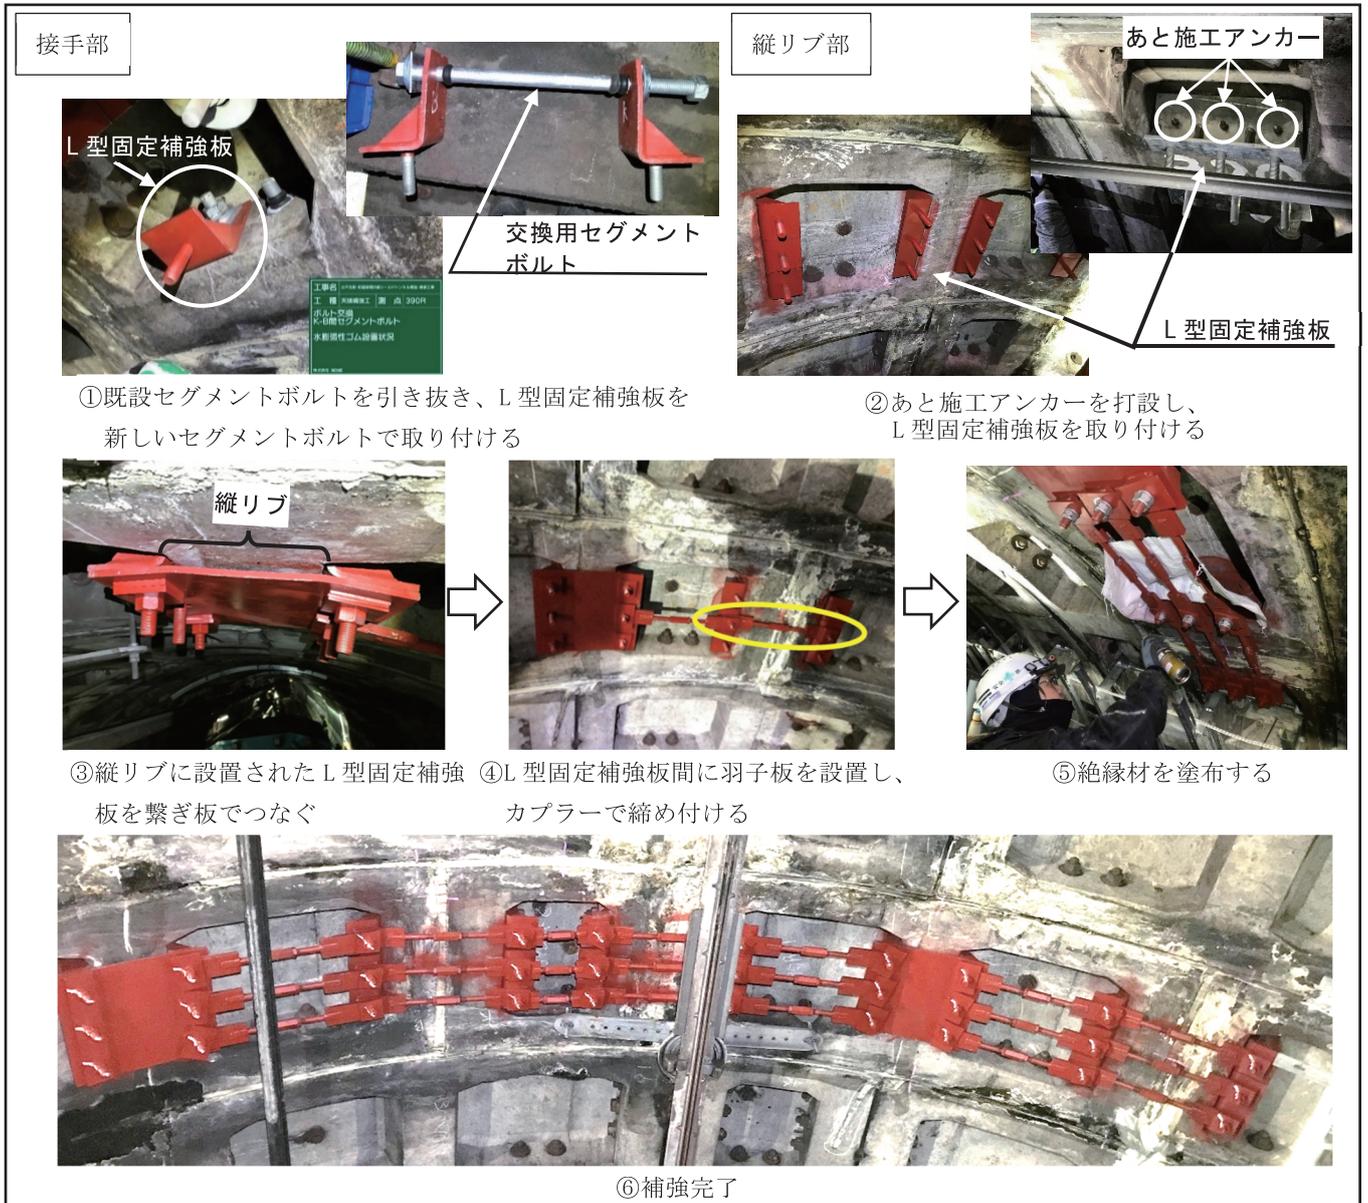
図 7 天端補強の施工順序

- ① 継手部は、セグメントボルト引抜き後、新しいボルトに交換し、L型固定補強板を取り付ける。
- ② 縦リブ部は、あと施工アンカーを縦リブ部に打設し、継手部と同様にL型固定補強板を取り付ける。
- ③ 縦リブ部のL型固定補強板を繋ぎ板でつなぐ。
- ④ L型固定補強板の間に羽子板を継手部、中子部の順に設置し、羽子板間をカプラーで締め付ける。
- ⑤ 剛体架線に近接するため、羽子板やカプラーに絶縁材を塗布する。

天端補強工において、L 型固定補強板を設置するためにセグメントボルトを抜く必要があるが、セグメントの劣化やトンネル断面の変形が生じている中で抜いてしまうとセグメントリング全体の変形を進行させる恐れがあった。

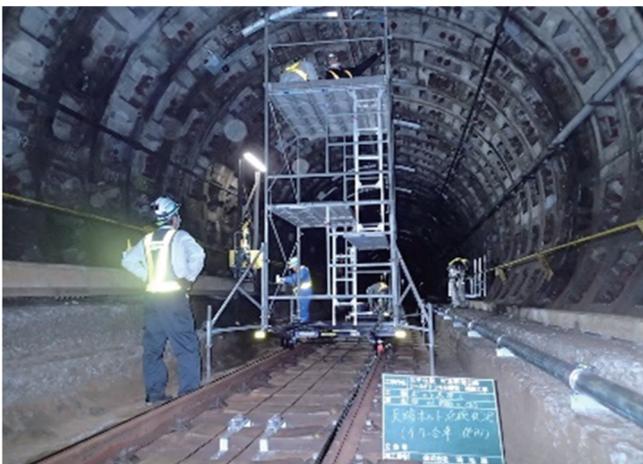
写真 1 ローリングタワー

補修・補強作業は高所作業が多く、足場の設置が不可欠であった。千代田線の綾瀬駅～湯島駅間は、相互直通運転を行っている JR 線のき電停止時間後に作業開始するため、き電停止の時間が他路線より 15 分遅くなり、列車運行停止時間のうち、坑内に立ち入ることができるのは午前 1 時 15 分から 3 時 45 分までの 150 分である。さらに、その時間帯には現場への移動や他の通常保守作業の保守用車 (MC : モーターカー) の通過待ちにかかる時間も含まれるため、1 日あたりの作業可能時間はおよそ 60 分となった (図 8)。当初、作業足場にはローリングタワー (写真 1) やメトロステージ (写真 2) といった枠組み足場を使用しており、坑内の組立・解体作業時間には合計 40 分を要し、本作業の時間は 20 分しか確保できなかったため、準備作業にかかる時間を短縮することが課題となった。

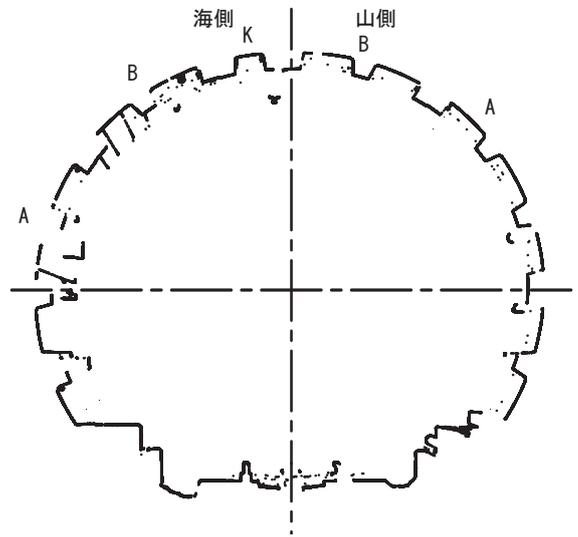
図11 点群データのCad化

連続したデータを採取し、これをCad図面上に取り込み、設計図と比較することで変形状況を見える化した(図11)。この結果、補強区間における任意の断面において、細部データを把握することができ、建築限界や補強範囲の詳細位置の測定に応用することができた(図12)。細部データを施工計画に活かした具体的な事例として、天端補強を現況

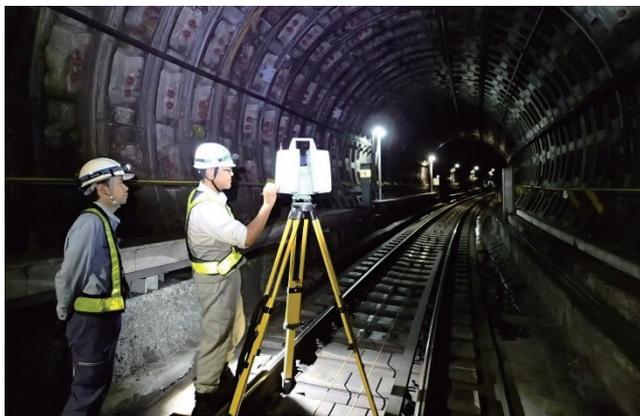
写真3 3Dレーザスキャナ測量

トンネル断面の変形量や建築限界までの余裕量といったセグメントの状態を正確に定量的に把握するために3Dレーザスキャナ測量を実施した(写真3)。

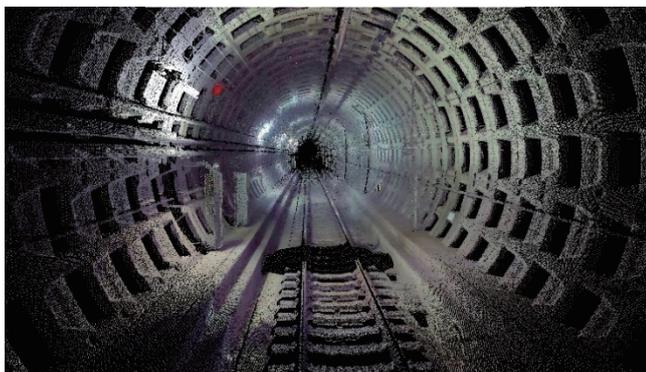
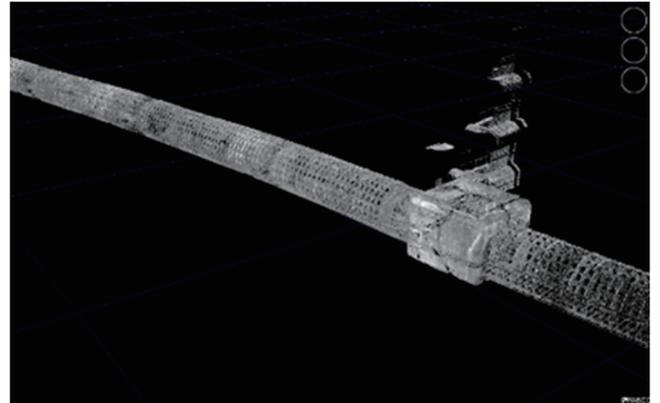
取得した点群データを図9、図10に示す。

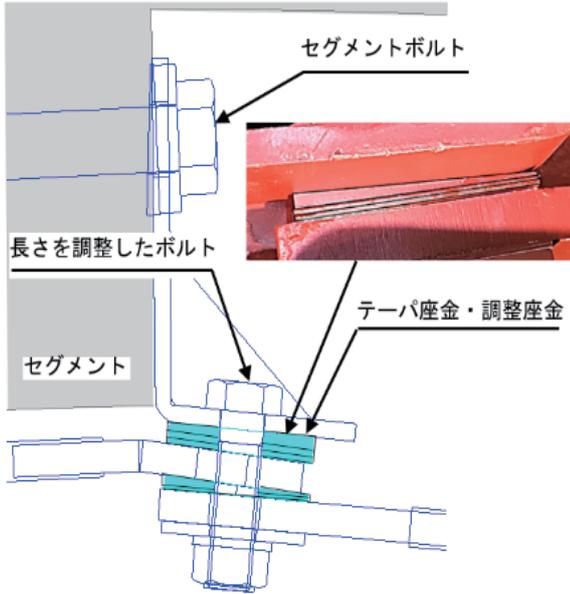
図 13 天端補強座金部

のセグメントに沿って設置する必要があるため、変形が大きいセグメントに対しては、テーパ座金と調整座金の使用枚数やそれに伴うボルト長さの調整を事前に計画した(図13)。

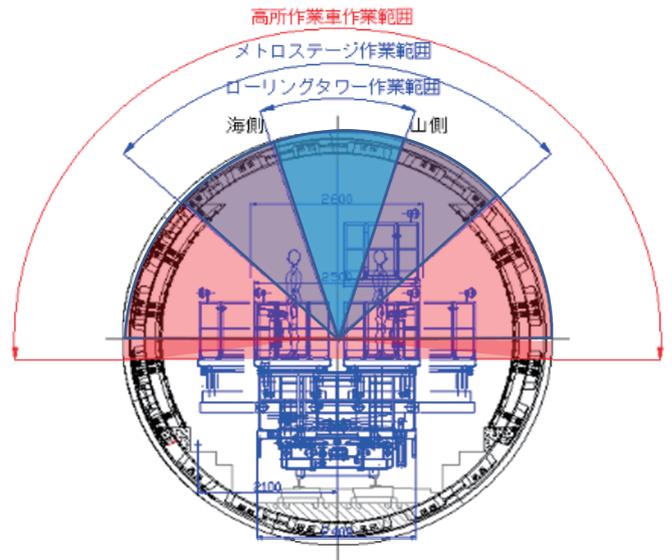
図 14 作業範囲対比図

これらの改造は、軌道を中心とした位置にしか設置することができない高所作業車を枠組み足場と同等の作業範囲を確保することが主な目的である（図 14）。

- ① 左右デッキの張り出し範囲の拡幅
- ② デッキ上の有効スペースを確保するため左右デッキ操作盤を移動
- ③ 150Lx 以上の照度を確保するため左右デッキ他の照明灯の LED 化と増設

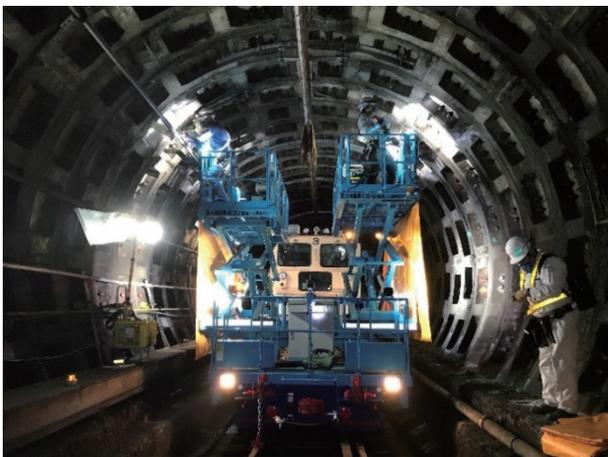
写真 4 高所作業車

東京メトロが保有する既存の高所作業車を枠組み足場として使用できるよう、東京メトロから承諾を得て、現場の特性に合わせて改造した（写真 4）。以下に、改造した事項について示す。

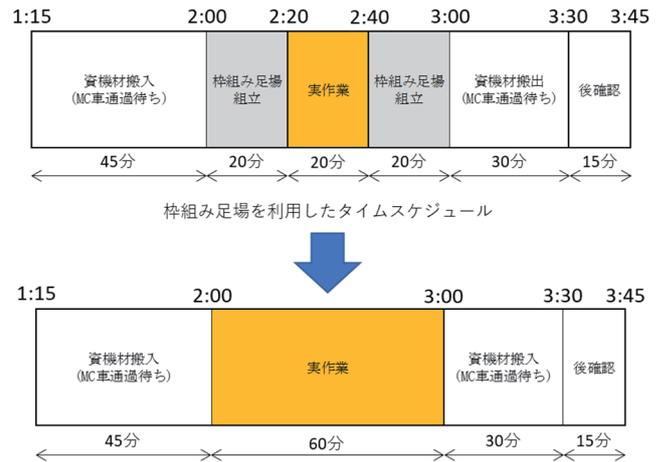
図 15 タイムスケジュールの比較

この結果、組立と解体作業にかかる時間を大幅に削減することができ、本作業の時間が 30 分長く確保できることとなった（図 15）。

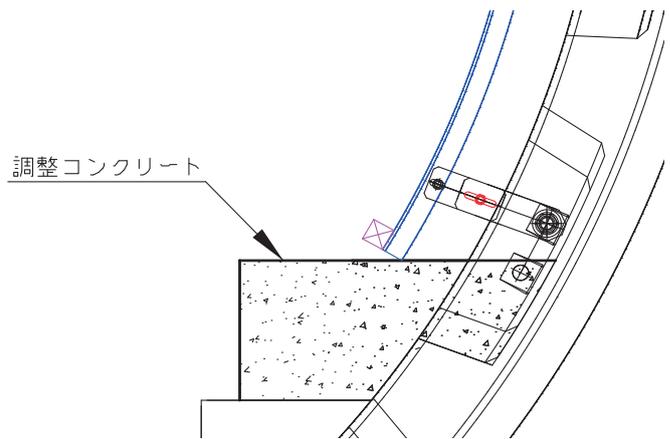
図 17 調整コンクリート

- ① 鋼製プレートの四隅に設置した長ボルトで高さを調整し固定。
- ② 鋼製プレートの上にトンネル横断方向のH型鋼と、この上に固定支持金物を乗せるトンネル縦断方向のH型鋼を、いずれもブルマンで固定。
- ③ ①②で構成されたものを鋼製架台とし、ブロック両端に計2つ設置。
- ④ トンネル縦断方向のH形鋼上に固定支持金物を必要巻厚を確認しながらブロック両端に設置。
- ⑤ ブロック両端の固定支持金物の上下端に角鋼管を仮設置。
- ⑥ 仮設置した角鋼管を定規として中間部の固定支持金物を設置。
- ⑦ 1ブロック分の固定支持金物設置後、鋼製架台を撤去して側部補強の基礎兼底型枠として調整コンクリートを打設。

このように、固定支持金物を高さの微調整が完了した鋼製架台上に設置するため、計画通りに固定支持金物の設置が可能となった。また、変更前は調整コンクリートを打設するまで固定支持金物を設置することができなかったが、変更後は固定支持金物を先行して設置していきことができるようになったため、作業効率が飛躍的に向上した。

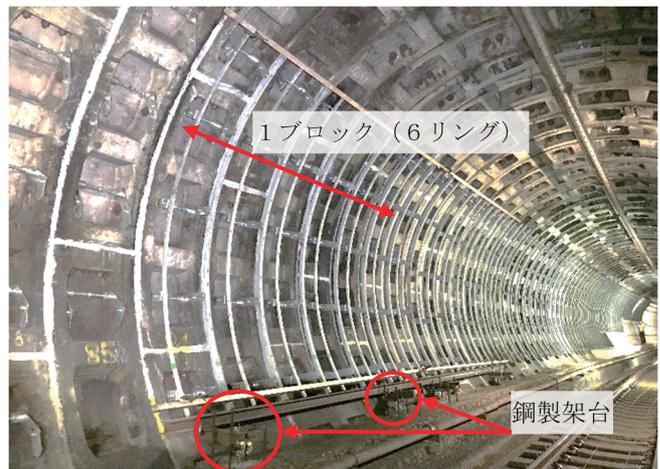
写真 5 固定支持金物設置状況

鋼製架台を用いた固定支持金物の設置図面を図 16、鋼製架台を撤去したのちに調整コンクリートを打設した図面を図 17、鋼製架台の上に固定支持金物を設置した状況を写真 5、鋼製架台を写真 6 に示す。

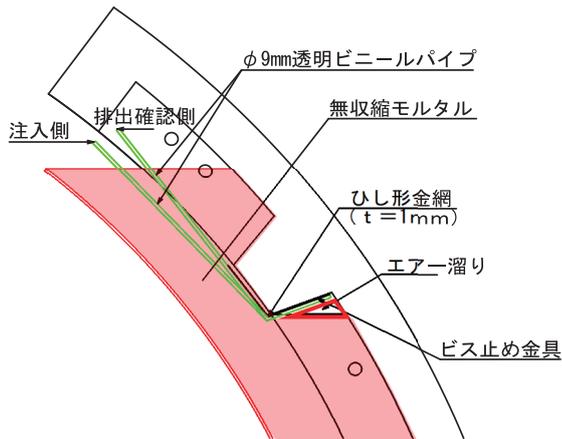
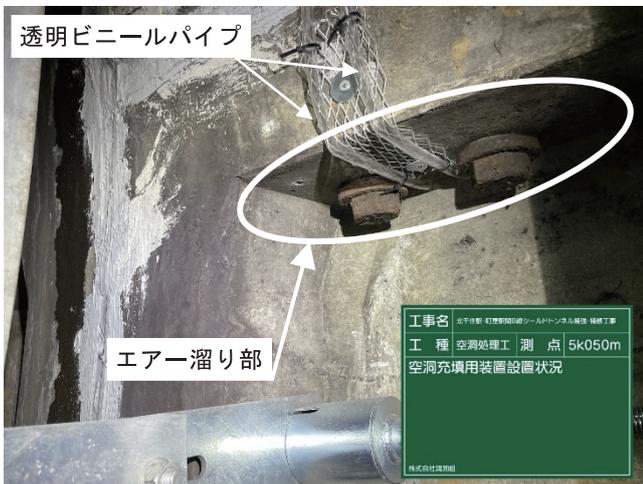
側部補強の中子部に発生するエアーストリートについては、モルタルを打設する際にあらかじめ注入ホースを設置し、後注入により確実に充填した(図18、写真7)。

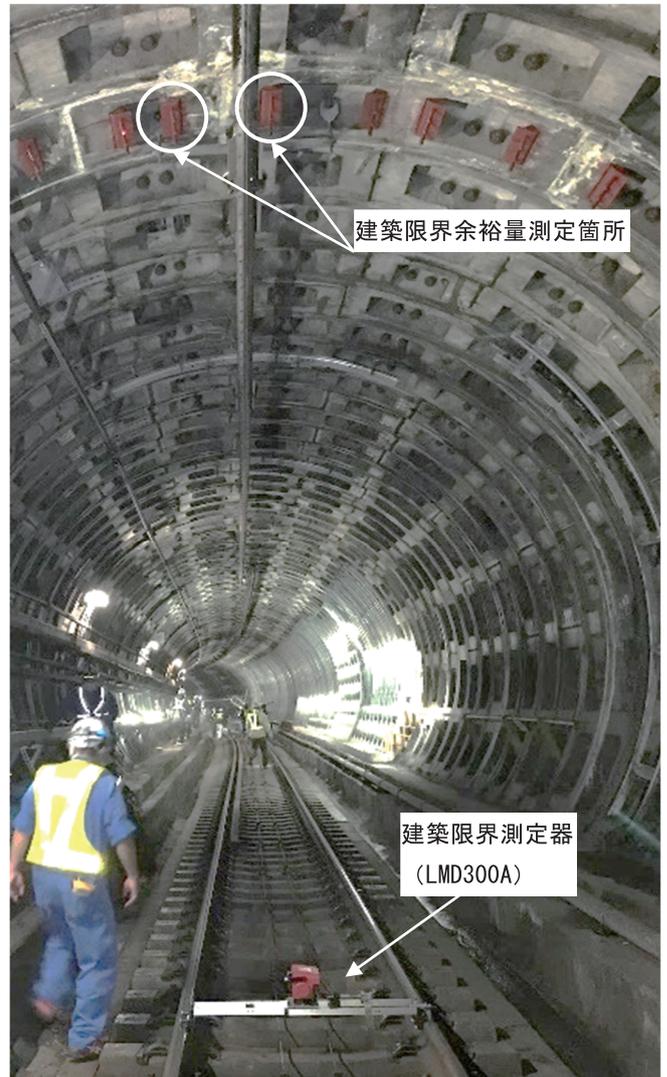
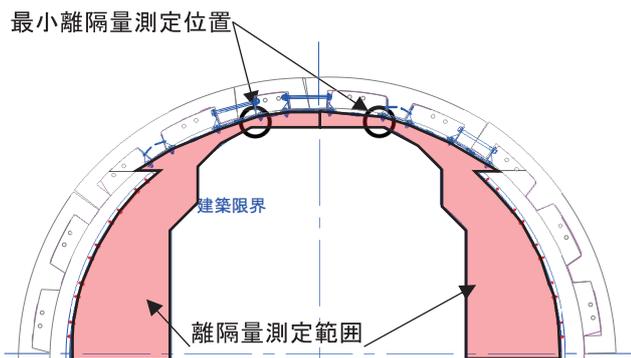
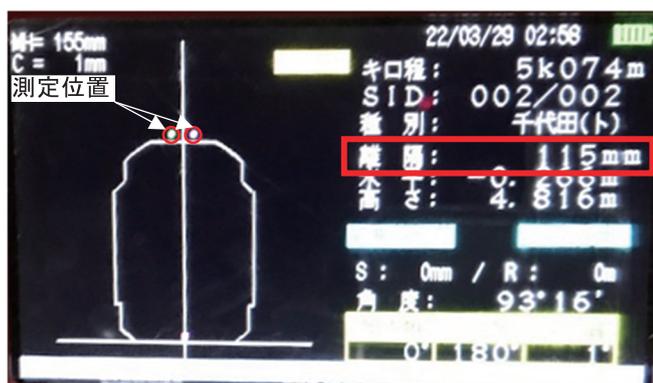
上半の確認には、軌条に設置するトンネル断面/建築限界測定器 LMD300A を使用した(写真8)。この測定器は設置した箇所における建築限界から補強物やトンネル断面までの最小離隔量を瞬時に計測することができる(図19、写真9)。

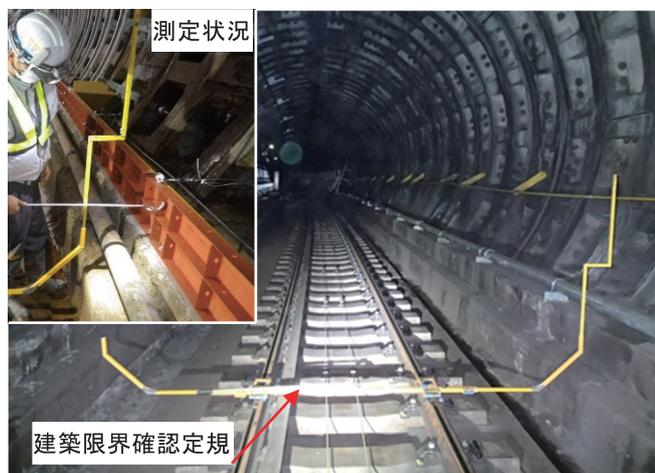
写真 10 建築限界確認状況（下半）

下半の確認には千代田線専用の建築限界確認定規を使用した。軌条に取り付けるだけで建築限界の余裕量を直接目視確認することができる(写真10)。
