# 建設後 50 年経過した都市高速道路鋼製基礎の耐震補強 — 湊町・難波地区鋼製基礎大規模更新工事 —

## Seismic Reinforcement of Urban Expressway Steel Foundations 50 Years after Construction — Approach in the Large-scale Renewal Project at Minatomachi-Namba District —

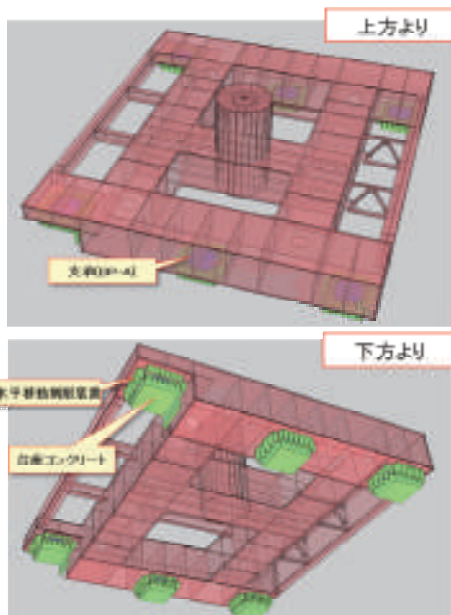
図3 鋼製基礎のイメージ (PE-06) <sup>2)</sup>

鋼製基礎既設構造のイメージを図3に示す。また、鋼製基礎内部の腐食状況を図4に示す。鋼製基礎は見た目の腐食が激しいものの減肉はほとんどしておらず、概ね建設当時の板厚を有していることが調査によって判明している。

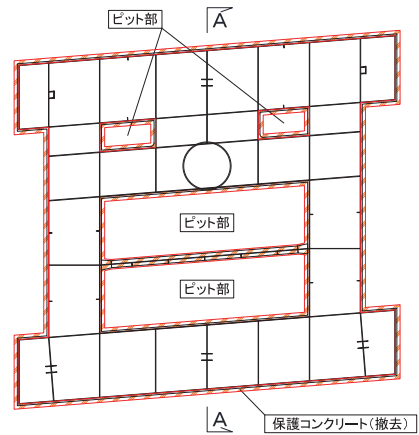
図5 現状の鋼製基礎平面図および断面図 (PN-01)

図5にPN-01における現状の平面図・断面図を、図6に更新後の平面図・断面図を示す。

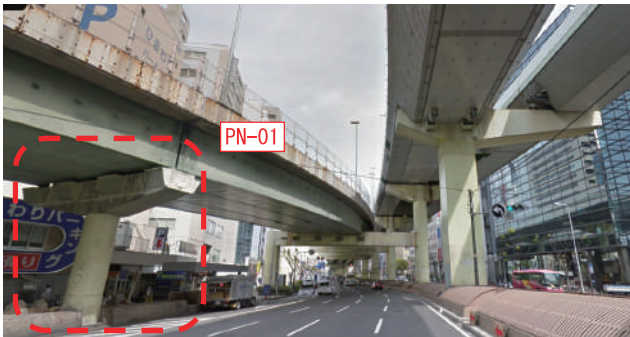
写真 1 対象構造 (PN-01) 現地写真

PN-01 は単柱形式の鋼製橋脚を支持する鋼製基礎である（写真 1、図 8）。本鋼製基礎は、地下函体の柱上の頂版において、金属支承（BP-A 支承）で支持されている。鋼製基礎の断面形状は箱断面であり、上下フランジには補剛リブが設置されているものの、ウェブにはリブが設置されていない（図 9）。そのため、地震時の横揺れに対しては、無補剛であるウェブが弱点となることが想定された。鋼板の材質は SM490YA 材と SM400YA 材が使用されている。また、新設する維持管理用ボックスカルバートは、周辺の埋設管を考慮して形状を決定した（図 6）。非線形動的解析モデル図を図 10 に示す。
